**ANÁLISE DE UMA EDIFICAÇÃO, IDENTIFICAÇÃO E SUGESTÕES
DE REPARAÇÃO DE ANOMALIAS PATOLÓGICAS E ADEQUAÇÕES
PREDIAIS:** propostas de reparação de anomalias patológicas e de
adequações em um edifício

BELO HORIZONTE - MG
DEZEMBRO/2021

Trabalho de Conclusão de Curso (TCC) apresentado ao Curso de Engenharia Civil da Faculdade de Engenharia de Minas Gerais (FEAMIG), como requisito para obtenção de título de bacharel em Engenharia Civil.

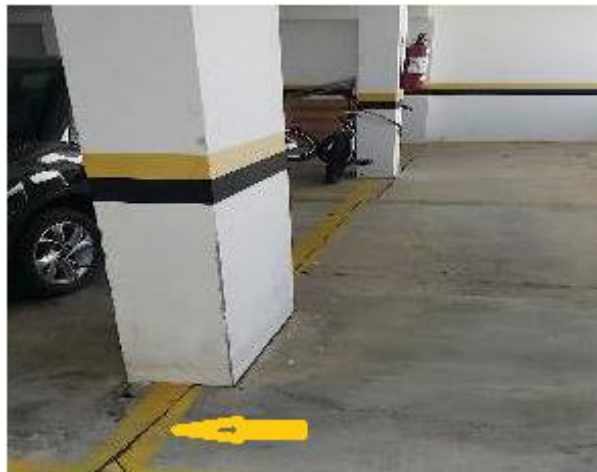
Figura 32 - Piso com afundamento/recalque

A Figura 32 apresenta foto que demonstra piso do pilotis – estacionamento 1 com afundamento/recalque. Corsini (2010) afirma que o recalque é um tipo de patologia prevista em projetos e que pode ou não gerar riscos para as pessoas.

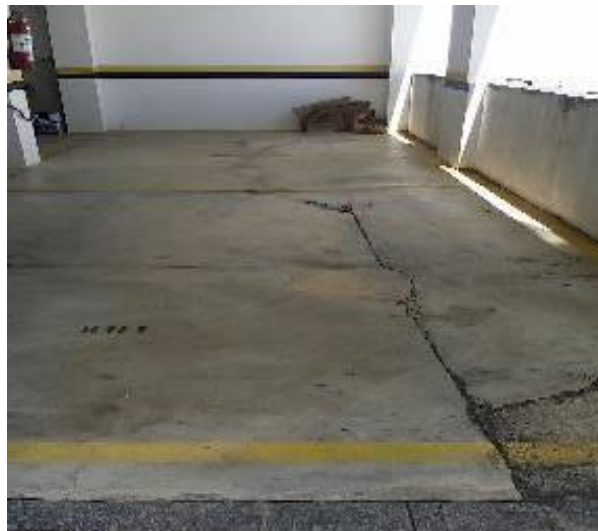
Figura 34 - Piso com afundamento/recalque

A Figura 34 também apresenta foto que demonstra piso do pilotis – estacionamento 1 com afundamento/recalque.

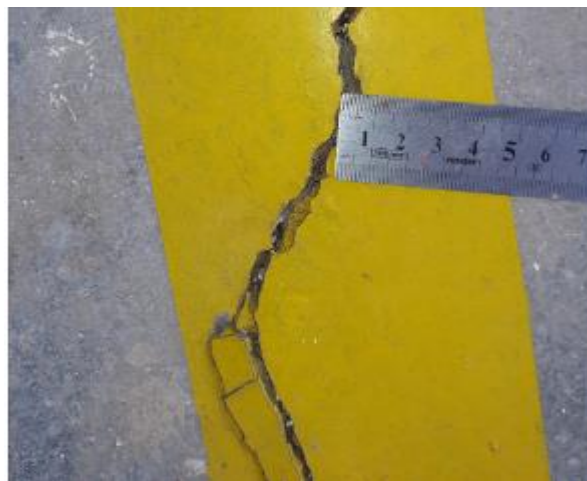
Figura 36 - Piso do pilotis com trinca

A Figura 36 apresenta foto que demonstra piso do pilotis – estacionamento 1 o piso do pilotis – estacionamento 1 com trinca.

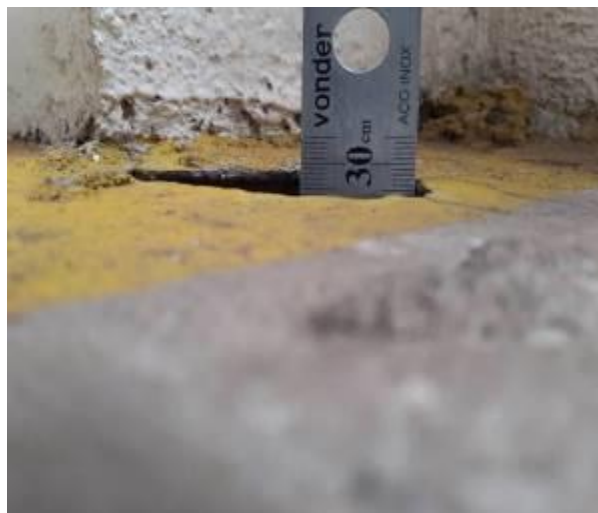
Figura 38 - Recalque no aterro do estacionamento coberto/pilotis.

A Figura 38 apresenta foto que demonstra recalque no aterro do estacionamento coberto/pilotis.

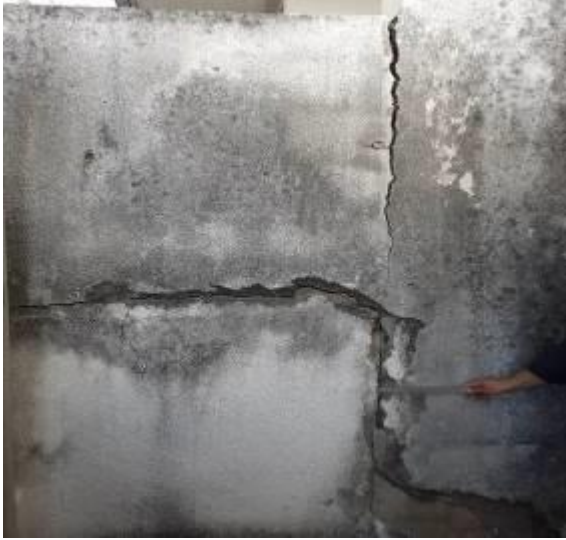
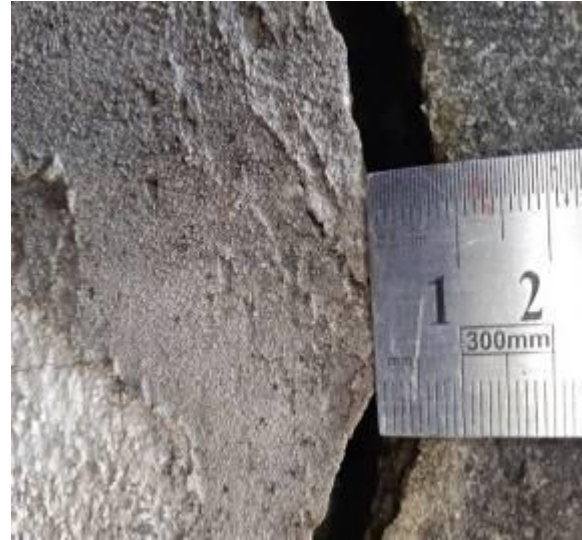
Figura 44 – Rachadura no muro de contenção

Figura 45 – Rachadura no muro de contenção

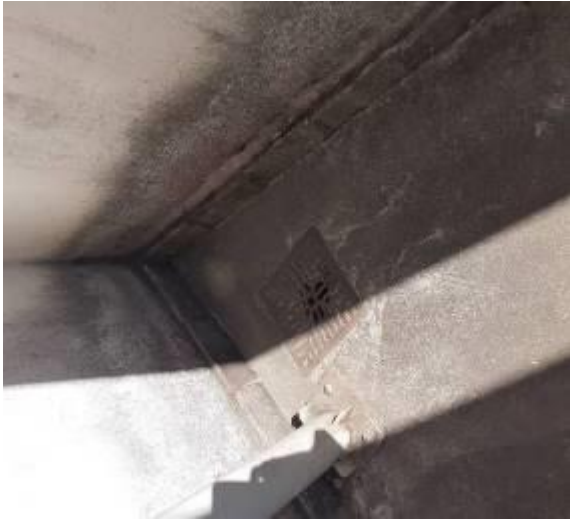
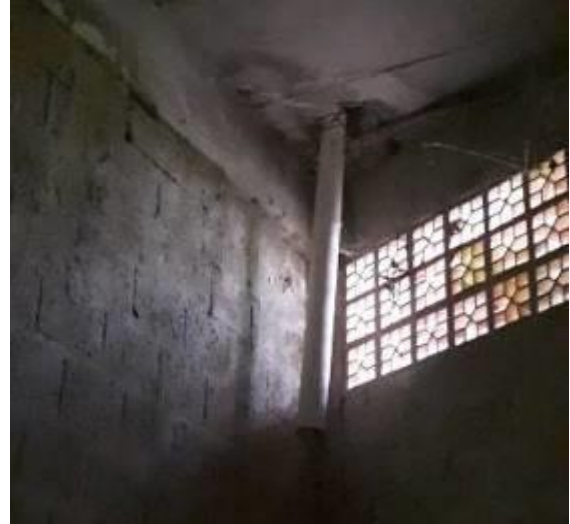
Figura 52 - Sistema de drenagem não concluído

Figura 53 - Sistema de drenagem não concluído
