**AVALIAÇÃO DAS PATOLOGIAS NO SISTEMA CONSTRUTIVO EM PAREDES
DE CONCRETO MOLDADAS NO LOCAL PARA EDIFÍCIOS RESIDENCIAIS**

HELLEM CRISTINA AMARAL ALVES

Trabalho de conclusão de curso de engenharia civil da universidade Famig como requisito parcial para aprovação na Disciplina Trabalho de Conclusão de Curso.

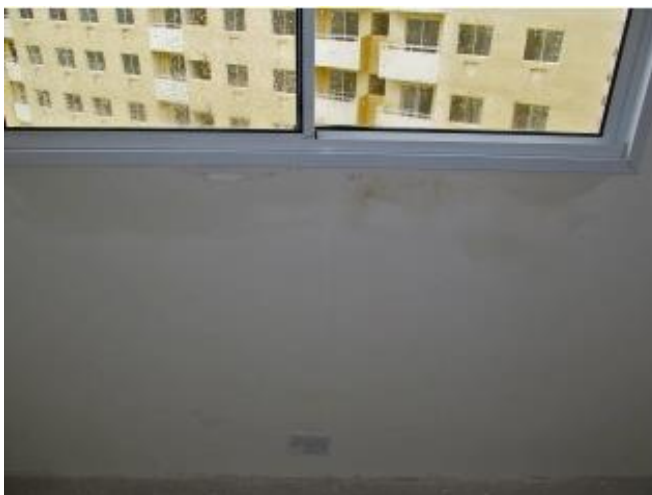
2. Equipamentos: operação de sistemas de intercomunicação, portões de entrada, etc e
3. Esquadrias: dividida em 2 tipos: alumínio (janelas) e madeira (porta), alguns desses eventos podem ser devido à má implementação de aberturas de janelas, especialmente no caso de penetração na moldura oposta, e considerados relevantes para paredes de concreto. A Figura 12 mostra casos onde a penetração ocorreu devido a defeitos na execução das aberturas da esquadria, devido ao aparecimento de fissuras causadas pela heterogeneidade de concreto ou forma irregular da lacuna, associada à junta quebrada na posição da esquadria.

Figura 12 – Infiltração na esquadria da sala

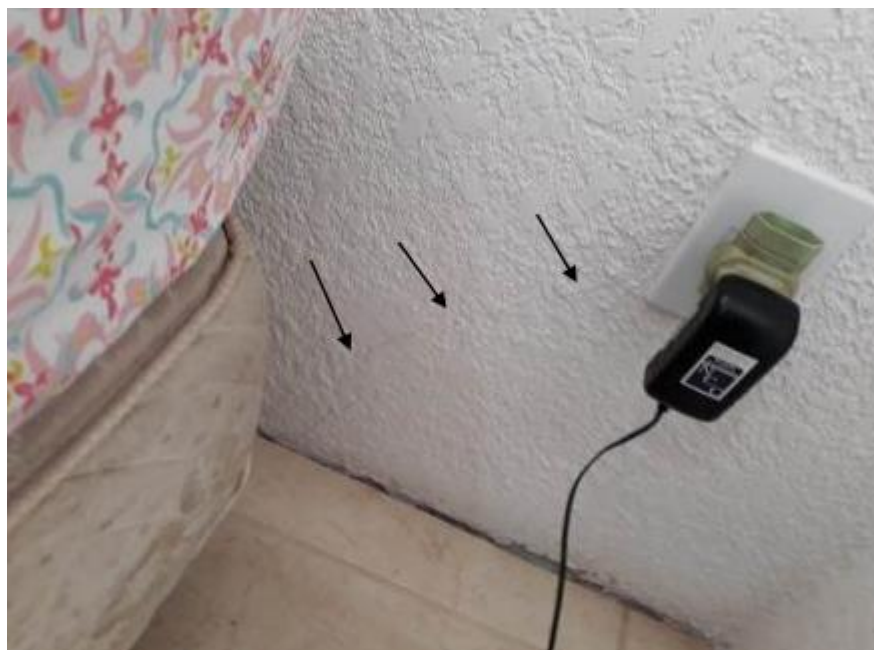
4. Estrutura vertical: refere-se às ocorrências de trincas e fissuras na estrutura das paredes. A Figura 13 ilustra uma fissura em um dos dormitórios, que se origina a partir da abertura de uma caixa elétrica, posicionada logo abaixo.

Figura 13 – Fissura na parede partindo da caixa elétrica

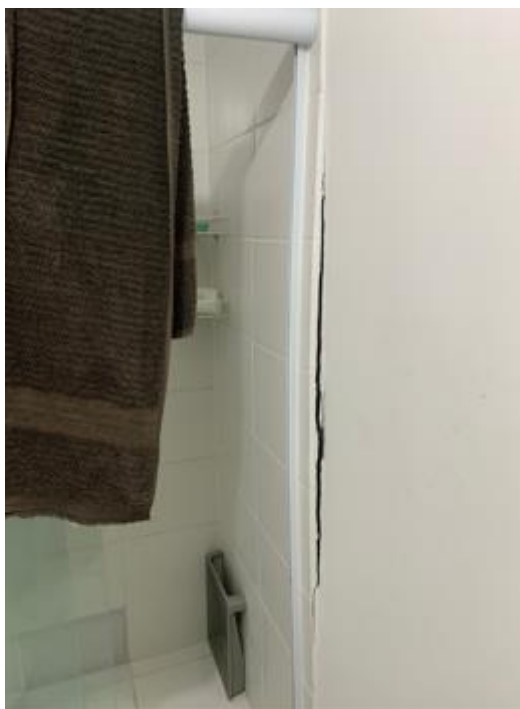
unidades, que pode ser ocasionado pela falta de aderência entre o concreto e o produto utilizado para fixação das cerâmicas.

Figura 14 – Deslocamento cerâmico na parede

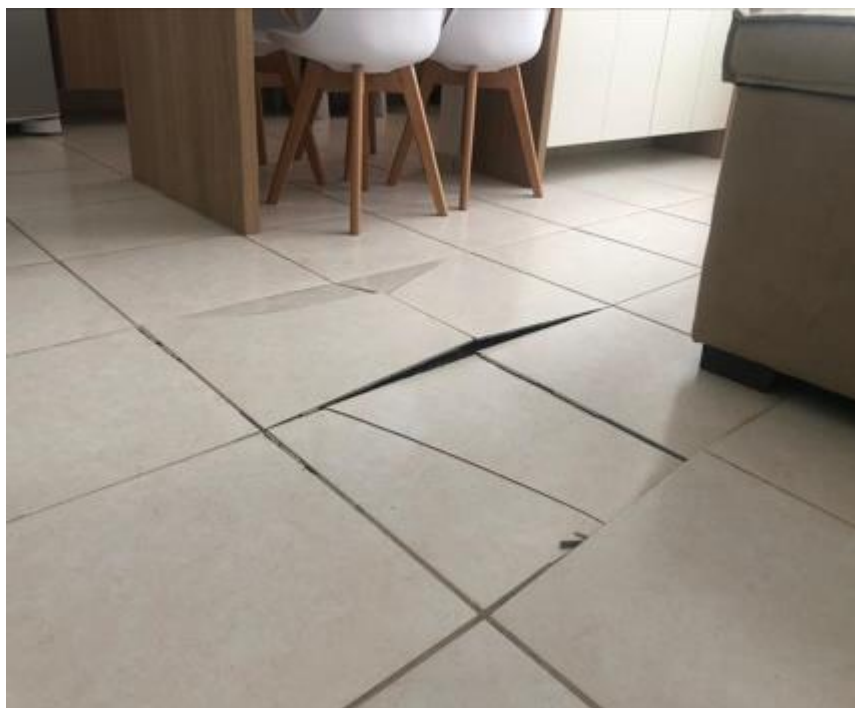
Na Figura 15 pode ser visto o descolamento do revestimento cerâmico em uma das unidades, que pode ser ocasionado pela falta de aderência entre o concreto e o produto utilizado para fixação das cerâmicas.

Figura 15 – Deslocamento cerâmico no piso

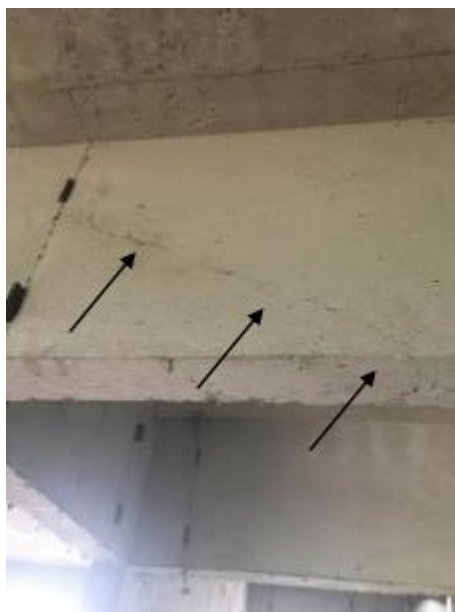
1. Fissuras 45°: Fissuras que se originam nos vãos das esquadrias, formando um ângulo de 45° em relação à horizontal, são geralmente causadas pela ausência ou pelo posicionamento inadequado da armadura de reforço ao redor desses vãos. Exemplo pode ser visto na Figura 19 abaixo.

Figura 19 – Fissura formando ângulo com abertura de porta

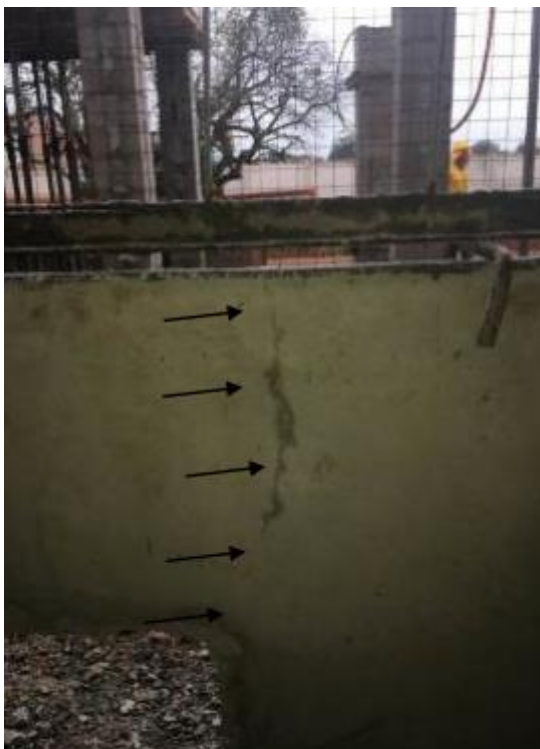
2. Fissuras de 90°: Essas fissuras se manifestam entre o vão da janela e a abertura destinada à instalação do ar-condicionado, localizadas na sala das unidades habitacionais. Essa área, por ser mais suscetível, também é afetada pela ausência ou pelo posicionamento inadequado das armaduras de reforço.

Figura 20 – Fissura a 90° entre vão da janela e abertura

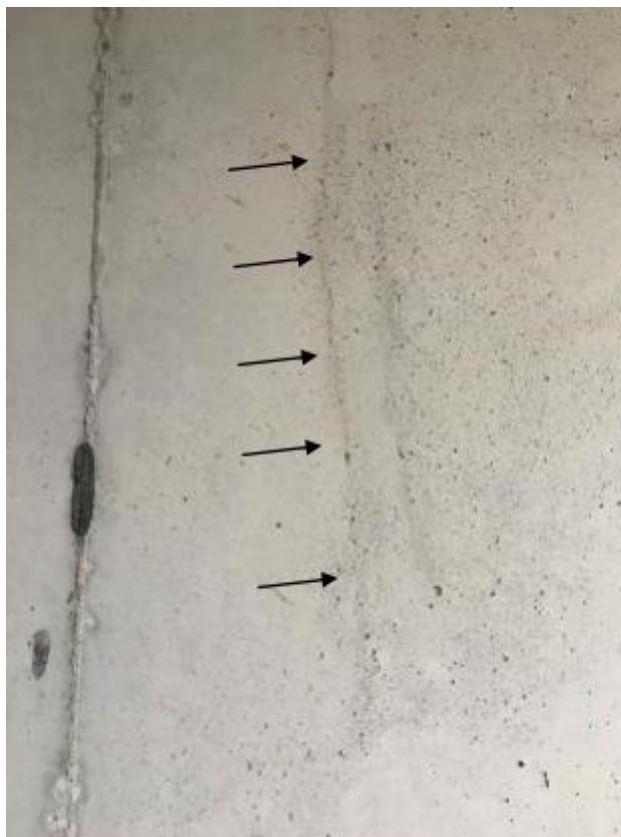
3. Fissuras sem aberturas: São fissuras que surgem em locais das paredes onde não há aberturas próximas. Na construção analisada, essas fissuras são mais comuns nas paredes que exibem porosidade superficial, um problema que também foi identificado de forma independente. A origem dessas fissuras pode ser atribuída à inadequada cura do concreto e à exsudação do concreto através da superfície porosa. Na Figura 21 abaixo pode ser observado um exemplo.

Figura 21 – Fissura em parede sem abertura próxima

- d) **Tempo de cura do concreto:** É fundamental incorporar ao processo de execução o procedimento de cura do concreto, o qual atualmente está ausente. Pode-se empregar membranas impermeáveis específicas para a cura. Essa prática previne a perda de água da superfície do concreto, que, quando ocorre, resulta em porosidade e, posteriormente, no aparecimento de fissuras.

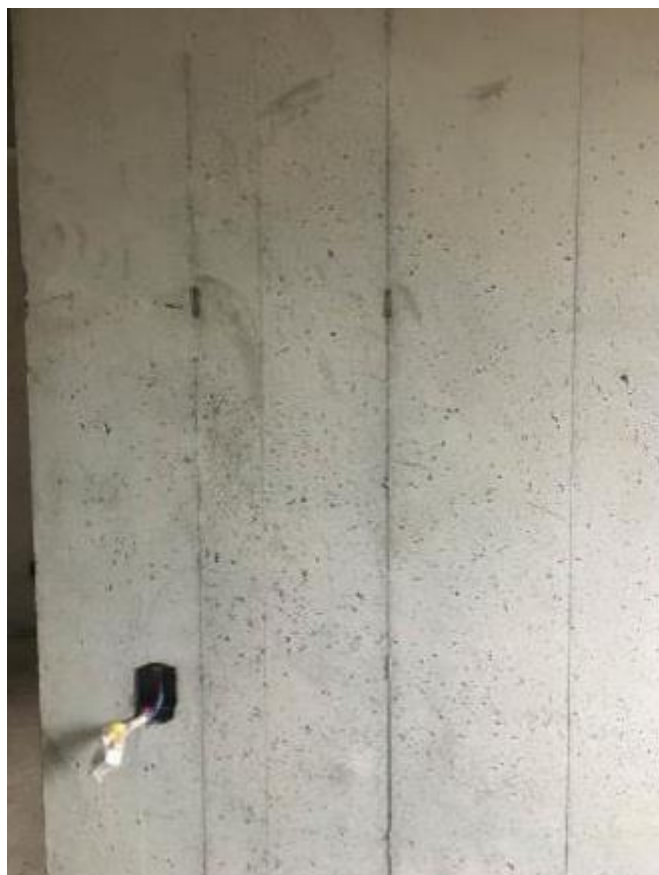
4. Defeitos superficiais: Esses são identificados como porosidades que se manifestam na superfície das paredes, resultando em uma textura não uniforme no concreto e criando uma superfície áspera. Esses defeitos são geralmente causados pela baixa espessura da parede e pela altura do lançamento do concreto, tornando desafiada a realização de uma vibração adequada. Isso dificulta a eliminação eficaz de bolhas de ar da superfície do concreto.

Figura 22 – Parede com superfície porosa e áspera

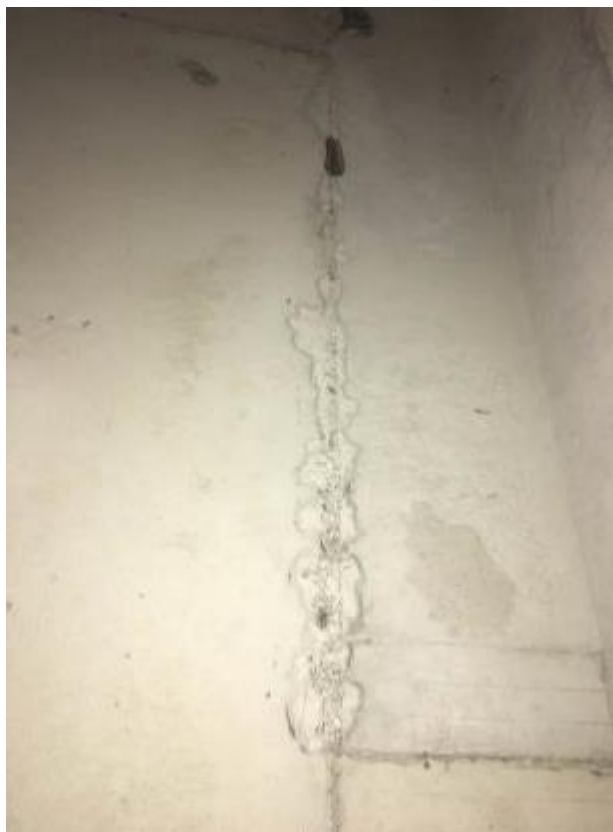
5. Falhas na concretagem na região das juntas das fôrmas são evidenciadas por segregação, a qual ocorre de forma independente, devido ao acúmulo de material na região das juntas das fôrmas. Esse problema é causado pela saída de nata de concreto devido a uma vedação inadequada das fôrmas. A Figura 23 abaixo ilustra um dos casos observados.

Figura 23 – Segregação no entorno da junta entre fôrmas

- a) **Montagem e manutenção das formas:** A montagem e manutenção das fôrmas requerem atenção especial para reduzir deformações e deslocamentos. A limpeza regular das fôrmas é essencial para evitar o acúmulo de concreto, o que compromete o encaixe dos painéis, levando aos vazamentos de nata de concreto e aberturas entre as placas, o que resulta em imperfeições geométricas. A manutenção das fôrmas deve ser realizada periodicamente, uma vez que elementos defeituosos replicam as mesmas imperfeições geométricas em todas as unidades habitacionais produzidas em série. A colaboração entre a equipe responsável pela montagem das fôrmas e a equipe encarregada da manutenção das mesmas deve ser estreitada para promover uma consciência compartilhada em relação aos cuidados e à utilização adequada das fôrmas metálicas.

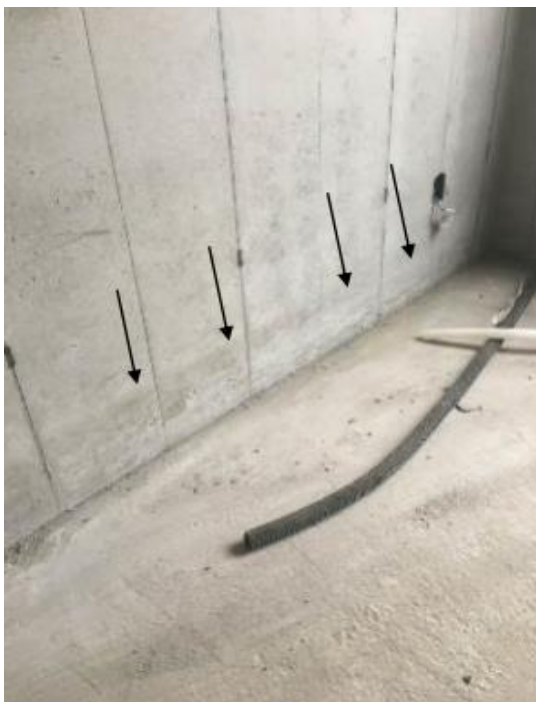
6. Segregação: A segregação foi identificada separadamente em três categorias para destacar que a má vibração pode resultar em concreto segregado em diferentes áreas da estrutura, não se limitando apenas à parte mais baixa. Foram observadas segregações que ocorreram até 1,1 metro do piso (Figura 6), entre 1,3 e 2,0 metros do piso (Figura 24) e acima de 2,0 metros do piso (Figura 25).

Figura 24 – Segregação “A” até 1,10 metros do piso

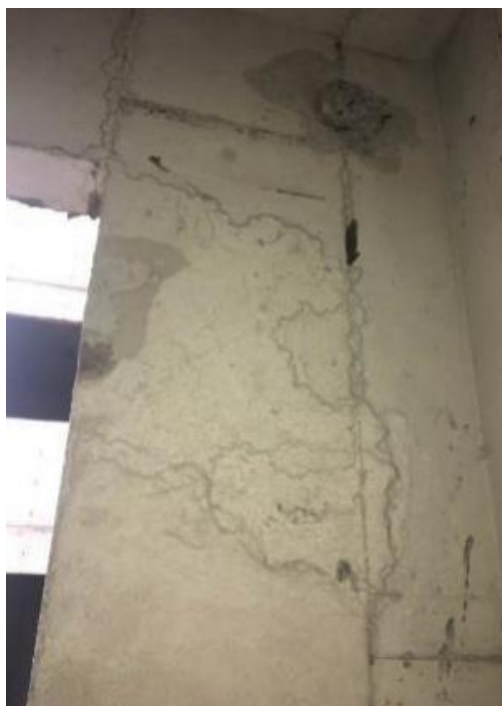
Figura 25 – Segregação “B” entre 1,3 e 2,0 metros do piso

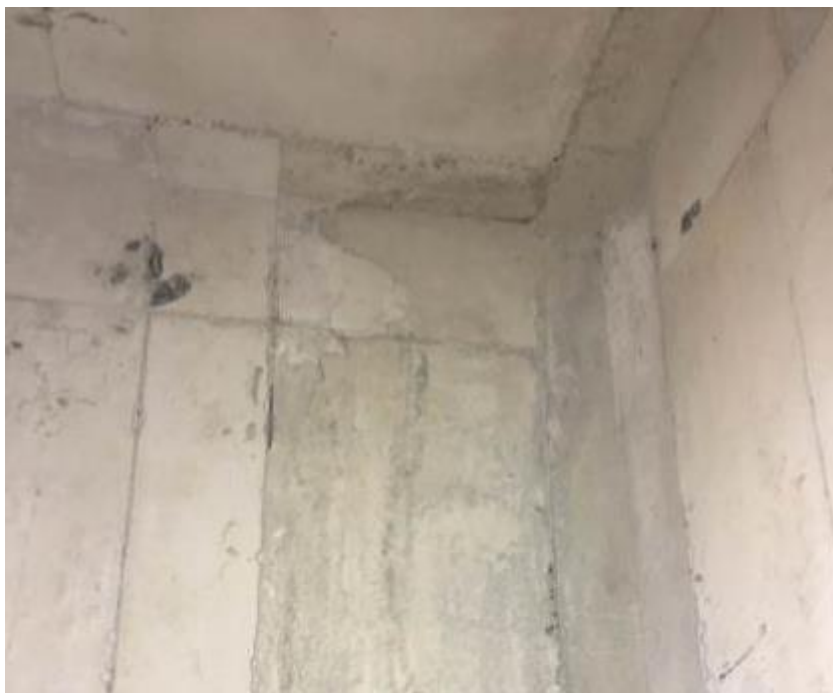
Figura 26 – Segregação “C” acima de 2,0 metros do piso

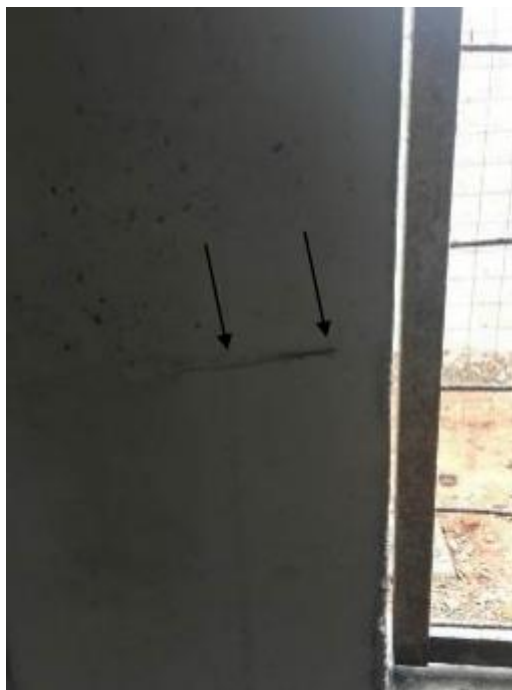
7. Armadura exposta: se refere à armadura que fica visível na superfície da parede. Isso pode ocorrer devido ao posicionamento inadequado dos espaçadores ou ao excesso de vibração durante a concretagem, o que resulta no deslocamento da armadura, como exemplificado na Figura 27.

Figura 27 – Armadura exposta na superfície do concreto

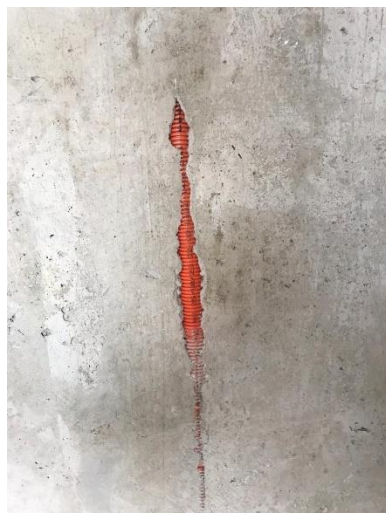
8. A falha de cobertura dos eletrodutos ocorre quando os eletrodutos ficam expostos na superfície do concreto. Essa situação é geralmente causada pelo posicionamento inadequado dos espaçadores ou pelo excesso de vibração durante a concretagem, o que desloca os eletrodutos e reduz a cobertura adequada. Um exemplo desse problema pode ser visto na Figura 28 abaixo.

Figura 28 – Eletroduto exposto na superfície do concreto

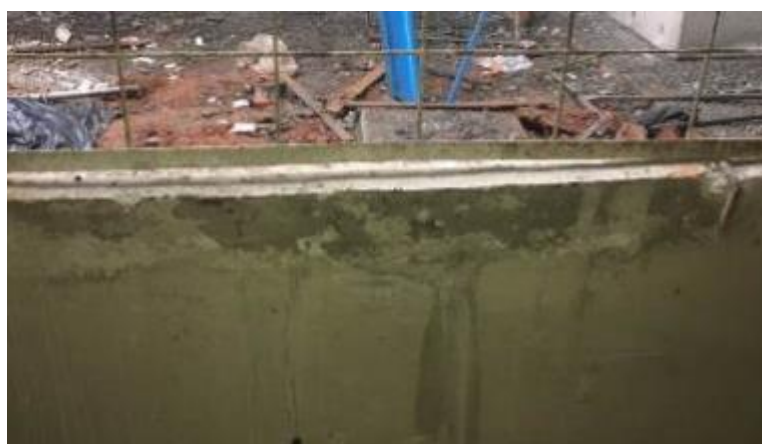
9. As falhas de concretagem no contramarco de janelas: se referem aos problemas na aplicação do concreto abaixo do vão das janelas. Essas falhas ocorrem devido à dificuldade de compactação na região, uma vez que é um espaço confinado e inacessível ao mangote vibratório. O resultado é a formação de um concreto poroso e visivelmente não uniforme no local, como exemplificado na Figura 29.

Figura 29 – Problema na aplicação do concreto no contramarco da janela

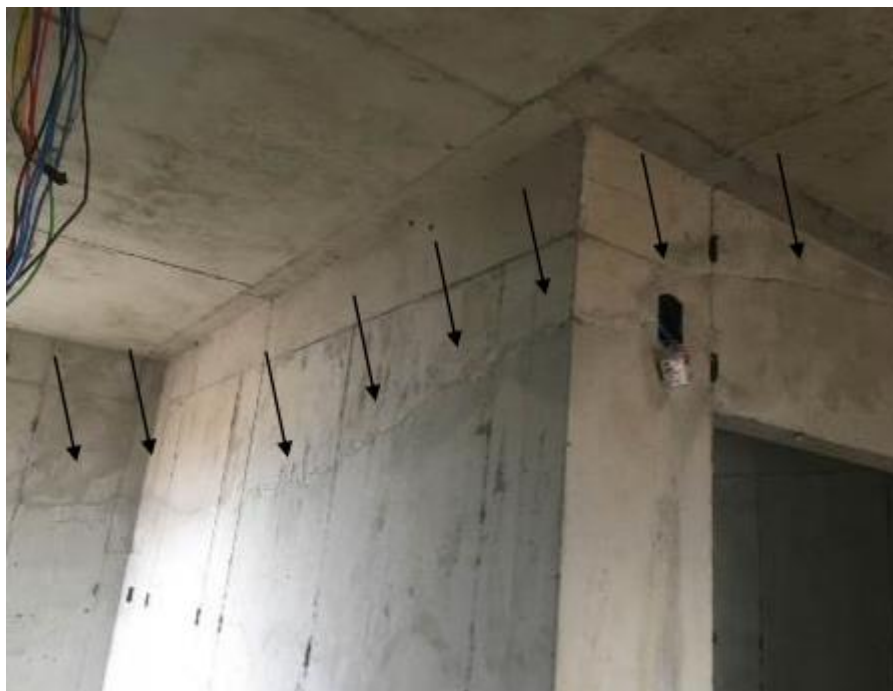
10. As juntas frias ocorrem quando a concretagem é interrompida de forma não planejada por um curto período de tempo, resultando no início da cura do concreto antes que a continuidade da aplicação seja feita.

Figura 30 – Juntas frias identificadas no projeto em análise

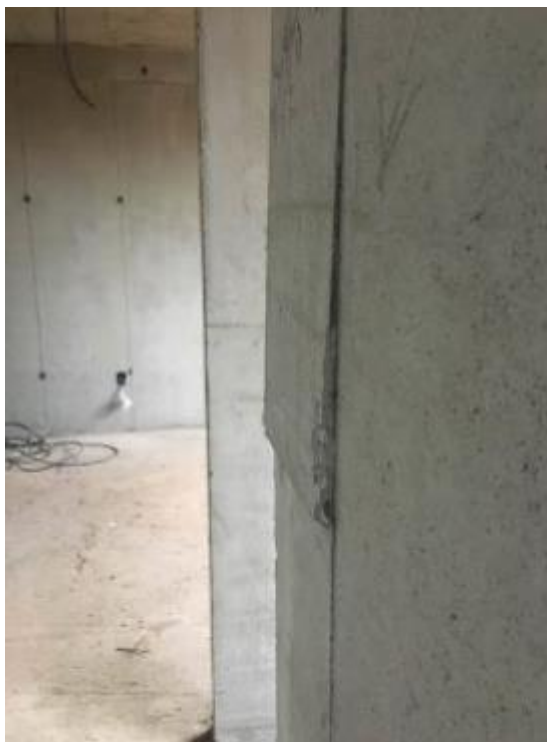
11.A abertura entre as placas da forma metálica resulta em um defeito geométrico indesejado, afetando a espessura da parede e permitindo a fuga de nata de concreto. A Figura 33 ilustra um aumento na espessura da parede devido a essa abertura, enquanto a Figura 34 mostra o vazamento de nata de concreto causado pelo espaço entre as placas.

Figura 31 – Defeito na geometria resultante da separação entre as placas

danos nas armaduras e conseqüente corrosão. E, por fim, o segundo elemento mais notório do processo: as fôrmas metálicas. A limpeza e a manutenção das fôrmas devem ser realizadas regularmente. Isso previne defeitos geométricos e contribui para a vedação adequada das fôrmas, evitando vazamentos de nata de concreto e aberturas entre placas.

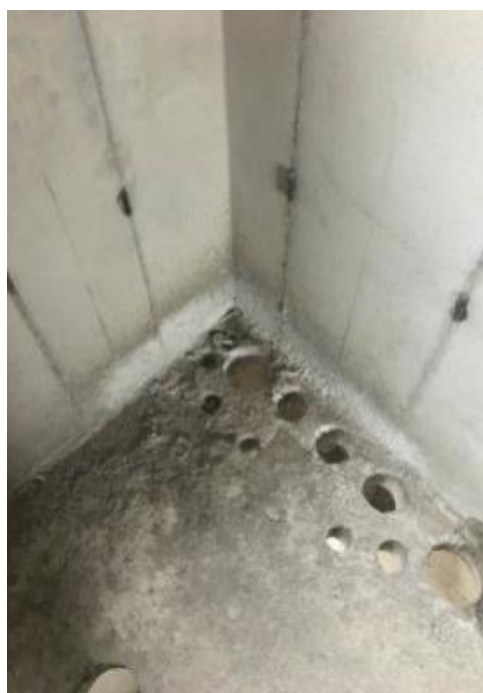
Figura 32 – Vazamento de nata de concreto devido à separação entre as placas
