**LEVANTAMENTO SOBRE AS POSSÍVEIS CAUSAS  
QUE RESULTARAM EM ANOMALIAS NA ALVENARIA DE UMA  
RESIDÊNCIA: ênfase na implementação ou não de pilares e vigas  
previstas em projeto arquitetônico**

Trabalho de Conclusão de Curso (TCC) apresentado à disciplina de TCC-II do curso de Engenharia Civil da Faculdade de Engenharia de Minas Gerais (FEAMIG), como requisito parcial à obtenção do título de bacharel em Engenharia Civil, com vistas obter avaliação.

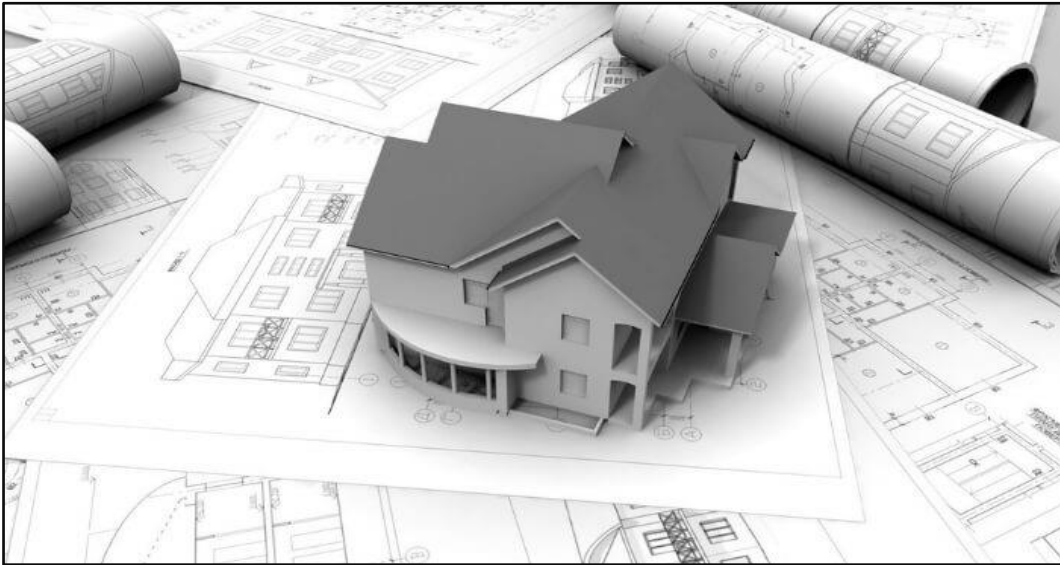
**Figura 3** - Idealização de projeto arquitetônico

A Figura 3 ilustra a idealização ou PA destinado à edificação de uma residência. O PA é o reconhecimento das ideias com vistas materializá-lo, com qualidade e valor agregado (GASPAR, 2020). Também salienta Gaspar (2020, p.7): “[o PA] é a base para o bom planejamento de uma obra como um todo [pois pode evitar o] retrabalho e a decisões tomadas por impulso, que sempre acabam por onerar o orçamento e atrasar a obra”. Para projetar é preciso, segundo Gaspar (2020):

Burin *et al.* (2009, p. 16) salienta que “[...] para muitas pessoas físicas, o imóvel é o item mais valioso de seu patrimônio, às vezes sendo pago em prestações numerosas e muito pesadas no orçamento familiar”, daí pressupõe-se a necessidade de se construir algo seguro e com qualidade, e o proprietário conservar. Isso de certa maneira pode até ter prazo previsto quando se faz o Projeto Arquitetônico (PA) (FIGURA 3) da obra.

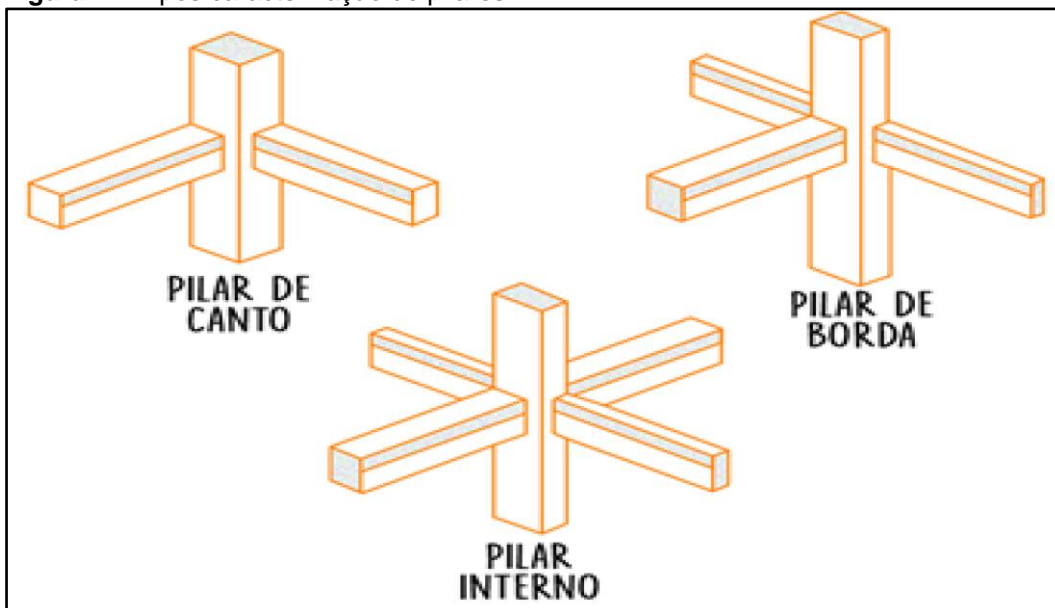
**Figura 7** – Tipos caracterização de pilares

A Figura 7 ilustra os tipos básicos de pilares, onde as características que apresentam são:

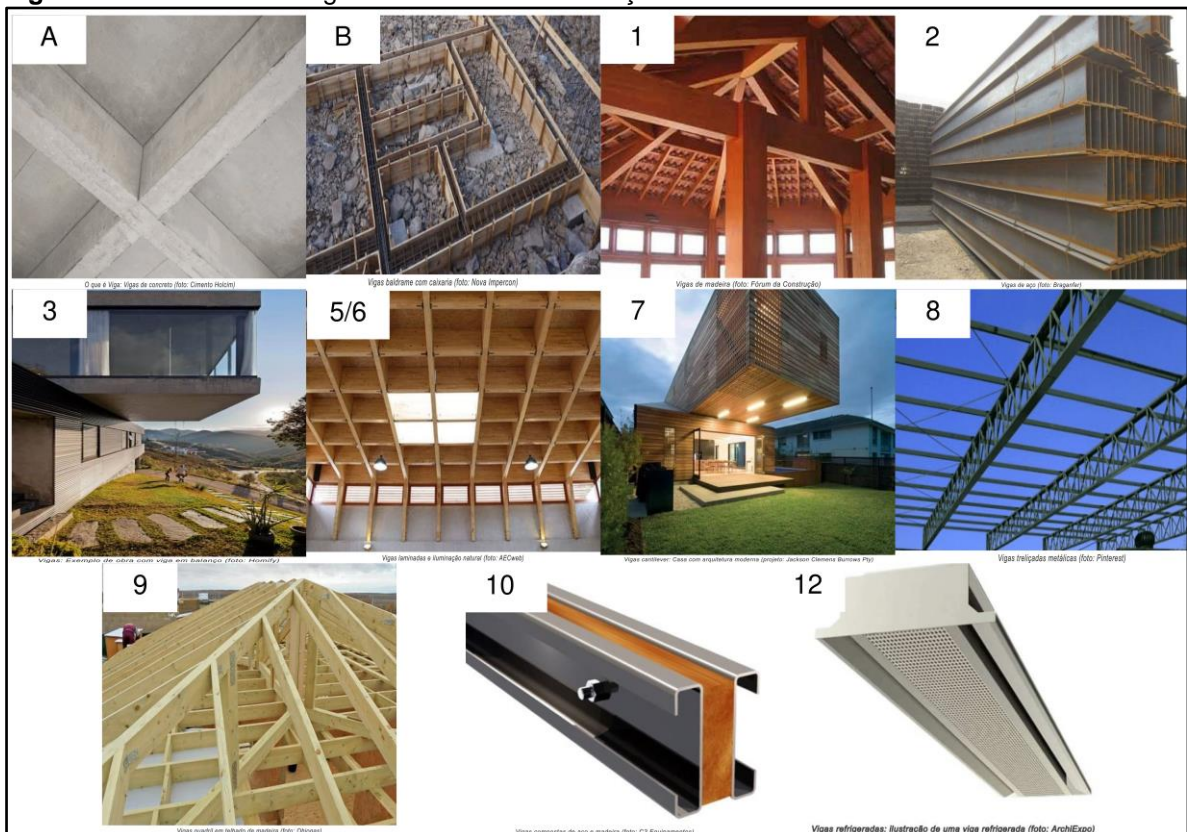
**Figura 8 - Síntese sobre vigas utilizadas em construção civil**

A Figura 8 apresenta alguns tipos de vigas que podem ser utilizadas em ACC. Na figura “A” ilustra o formato de uma viga. “B” indica o tipo de viga Baldrame que é um tipo à edificação de pequenas obras “[...] podendo ser de alvenaria, de concreto simples ou armado, construída diretamente no solo, que pode ter estrutura transversal tipo bloco, sem armadura transversal, dentro de uma pequena vala para receber pilares alinhados” (ECiVil, 2021b, p. 1). Outros tipos ilustrados na Figura 8 são, segundo VIVADECORA (2021):

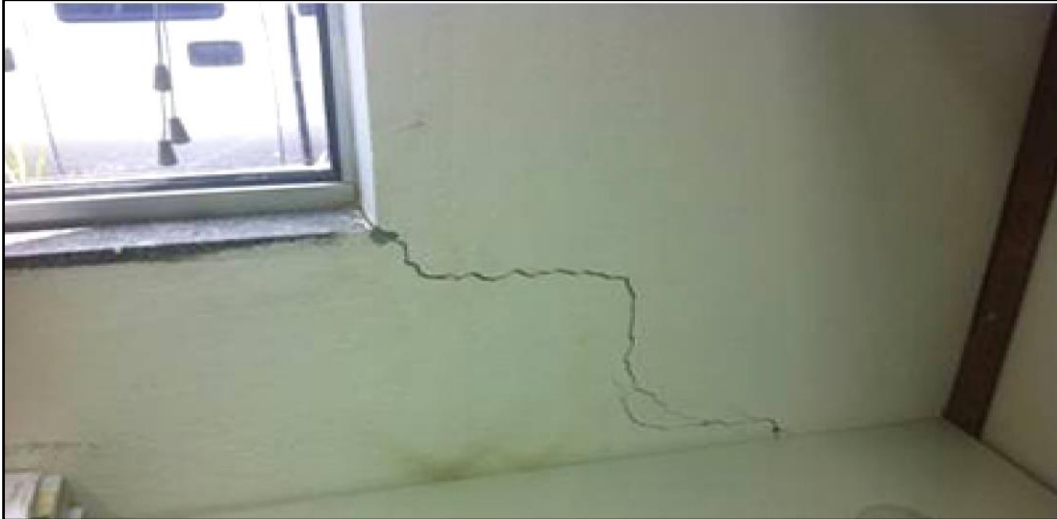
**Figura 10** - Exemplo de anomalia devido à falta de contra verga

A Figura 10 ilustra uma fissura causada pela falta de contra verga. Observa-se que a fissura ocorreu na parte inferior da janela em direção ao piso. Outro elemento considerado indispensável em uma obra é a cinta de amarração.

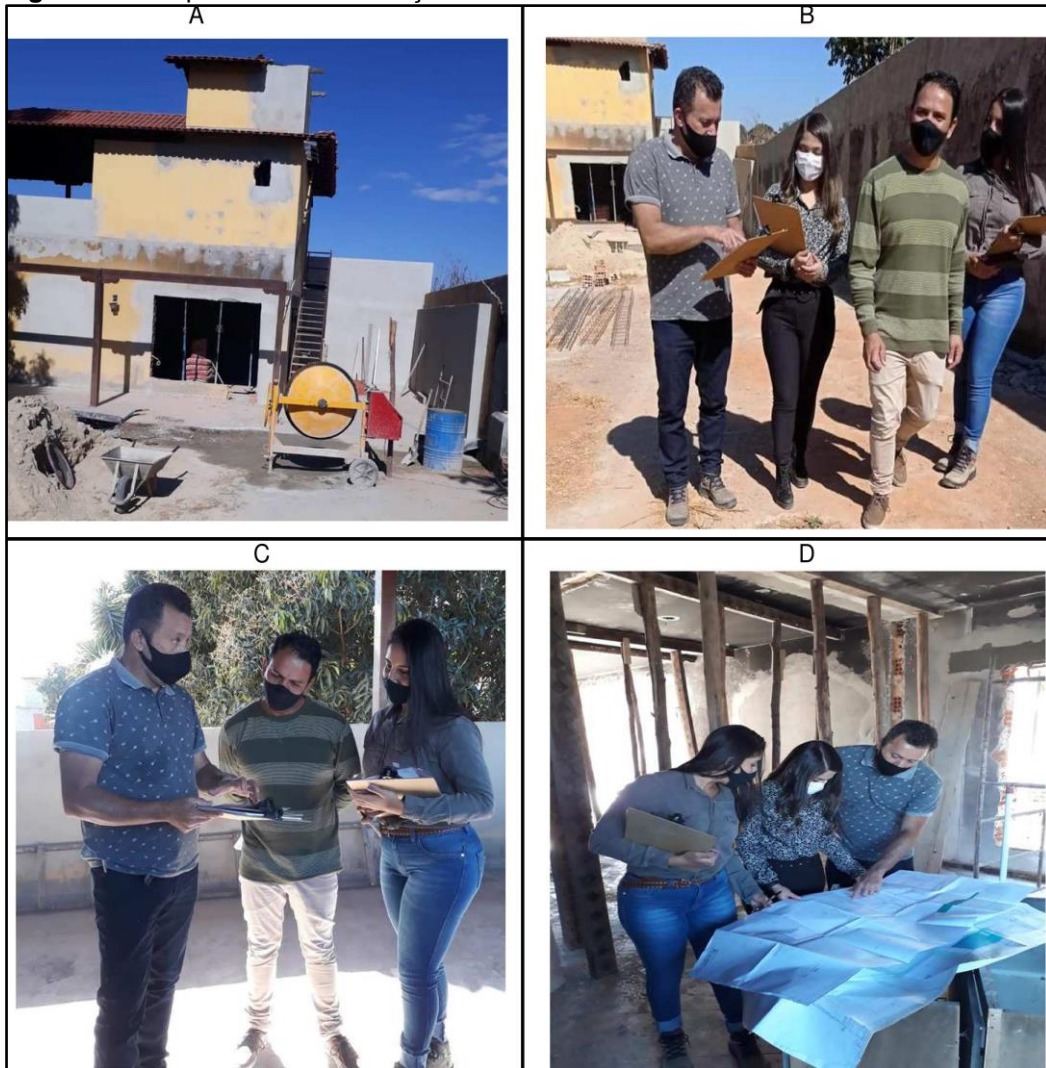
**Figura 12** - Etapas sobre a realização da visita técnica no canteiro de obra

A Figura 12 refere-se à interação entre os pesquisadores e o responsável pela obra em uma das visitas técnicas. As imagens de “A” a “D” indicam:

A modalidade utilizada neste estudo foi a observação participante. Os pesquisadores foram ao canteiro de obra (FIGURA 12), onde dialogaram com o responsável técnico da obra (ANEXO A).

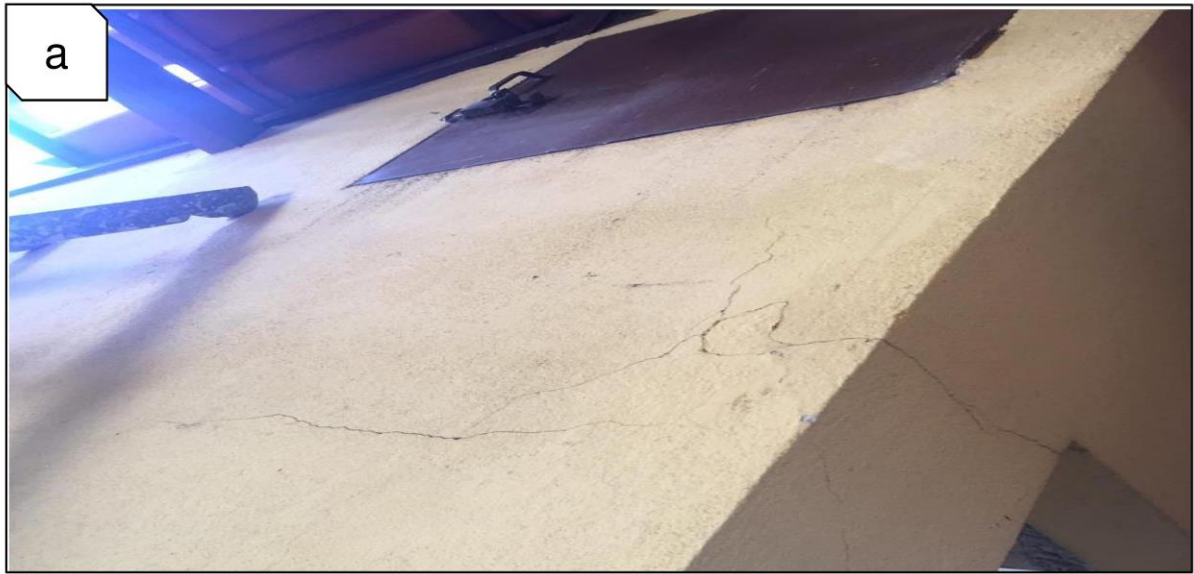
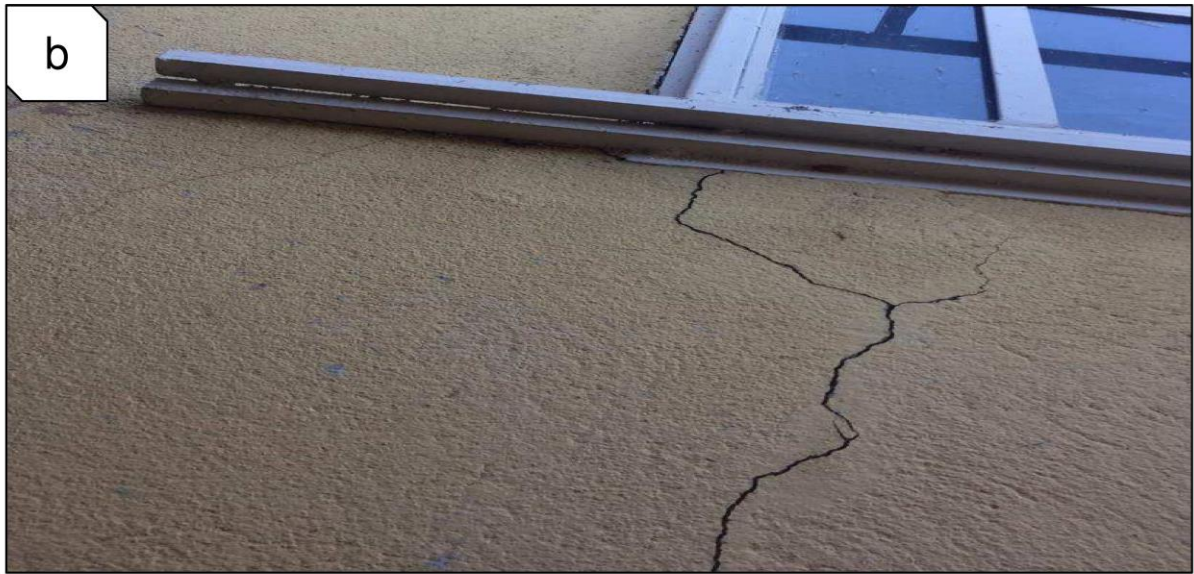
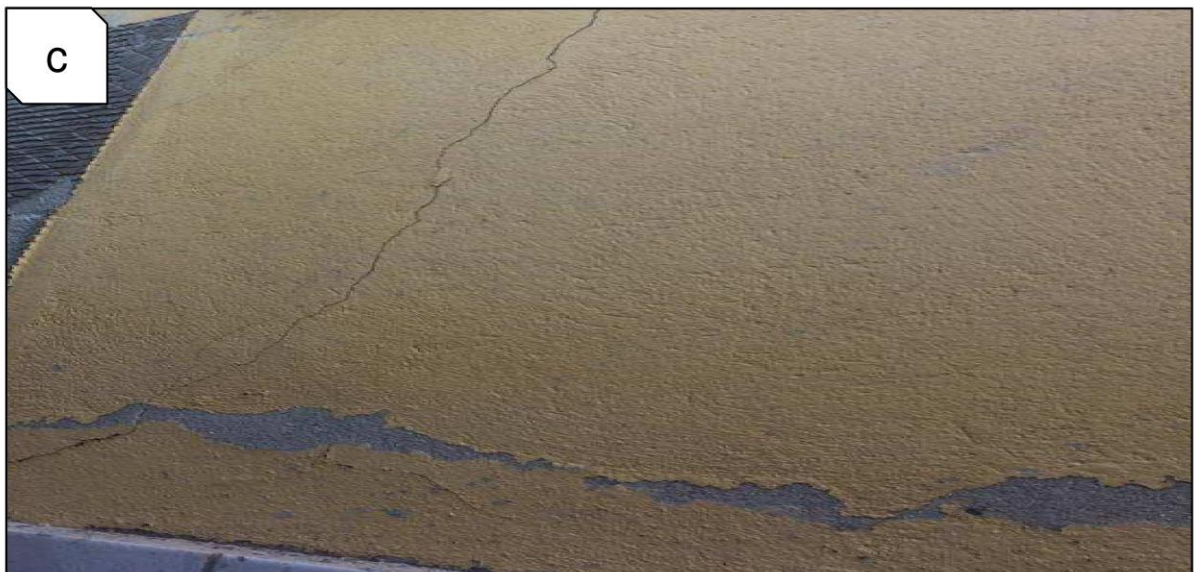
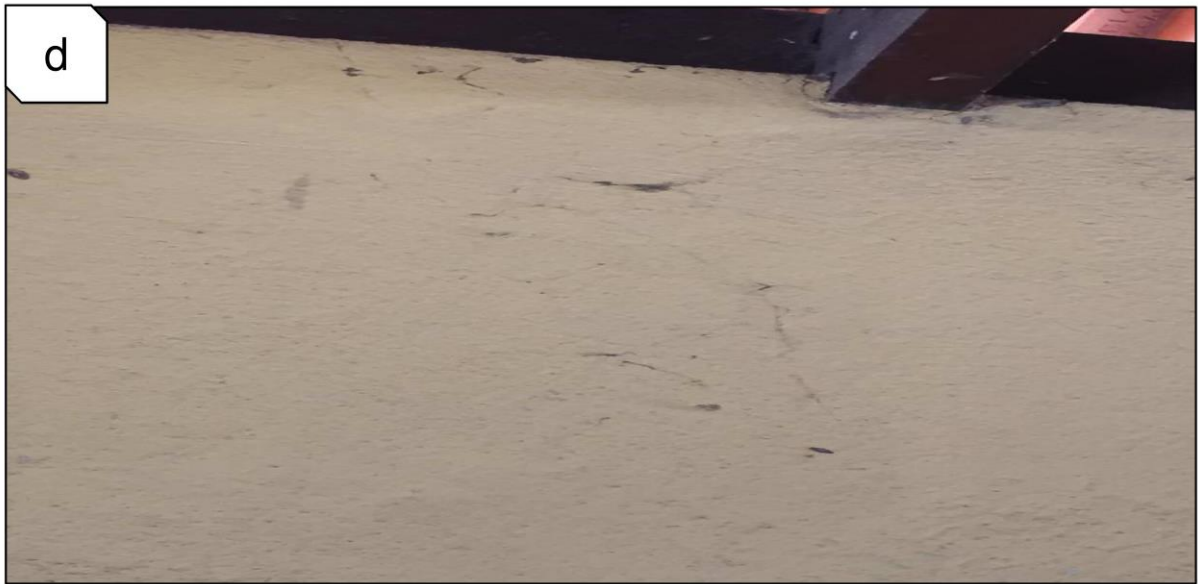
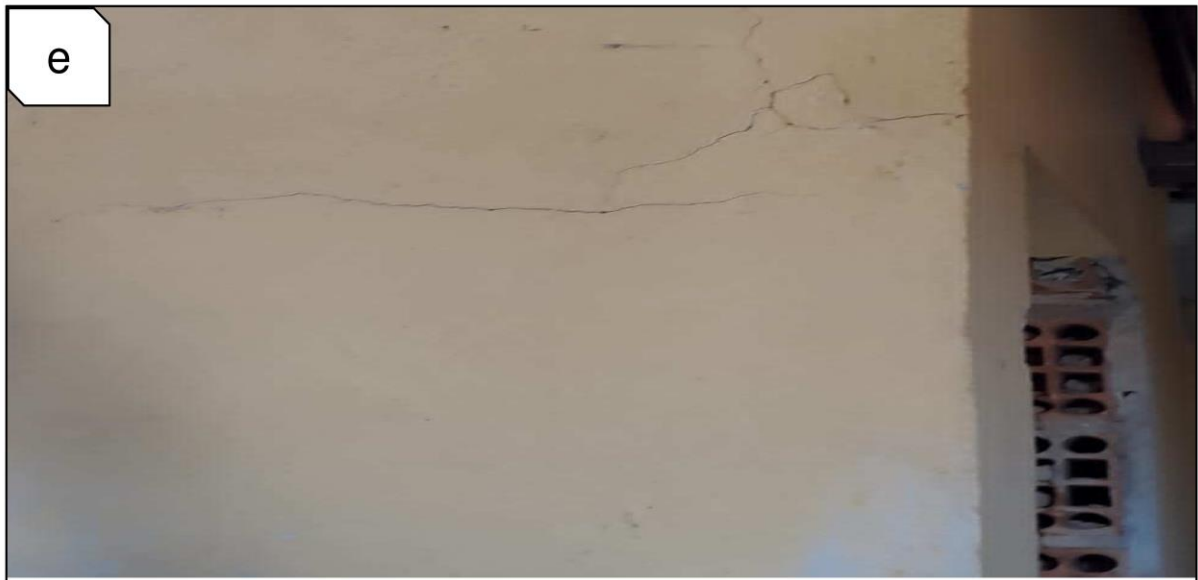
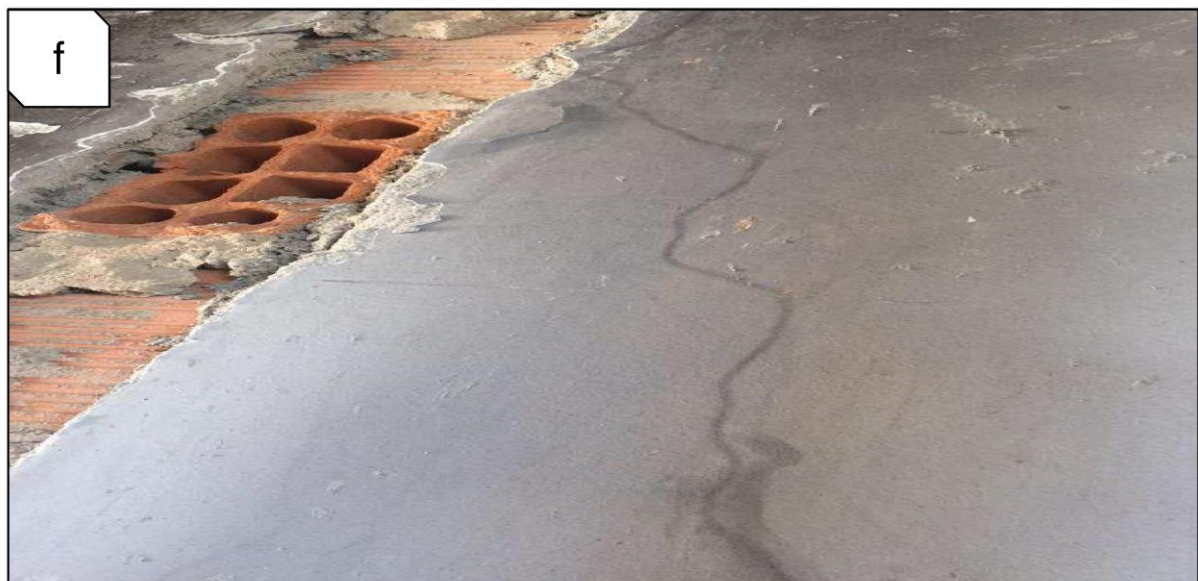
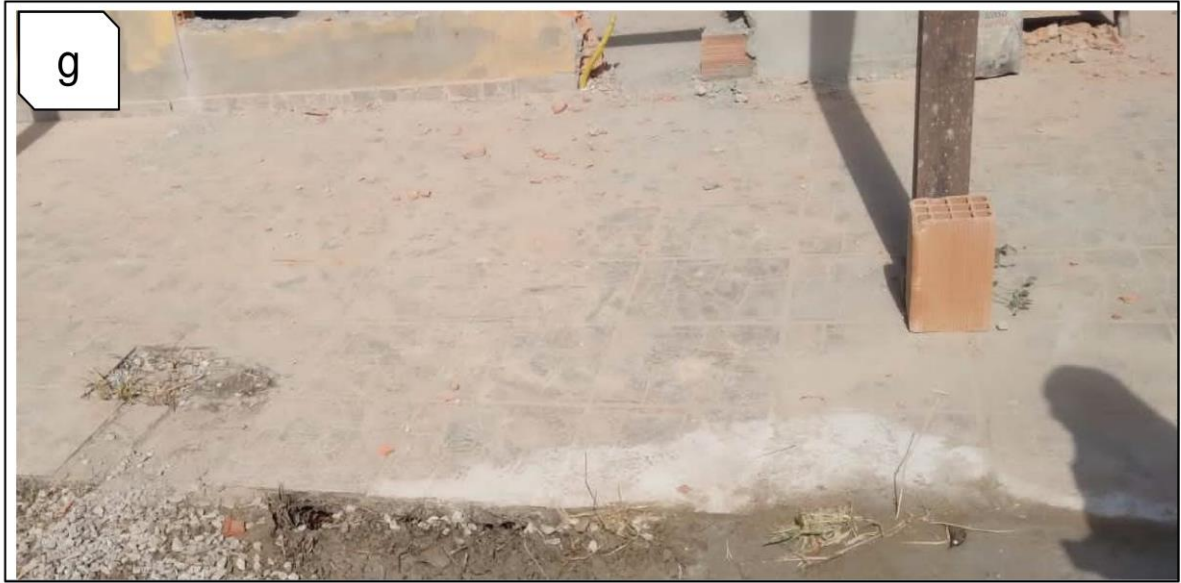
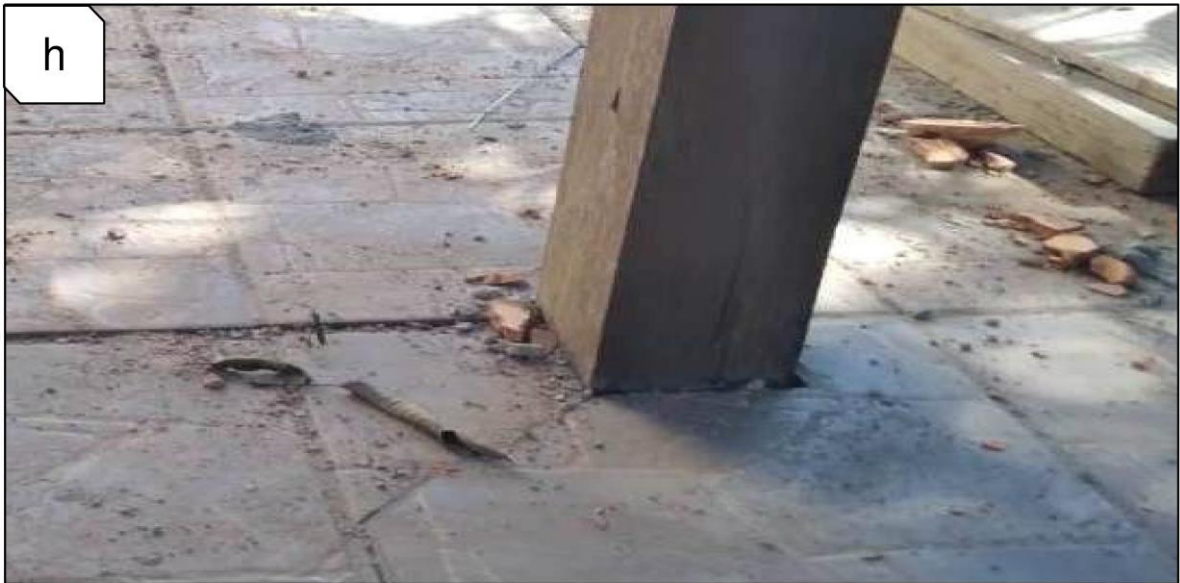
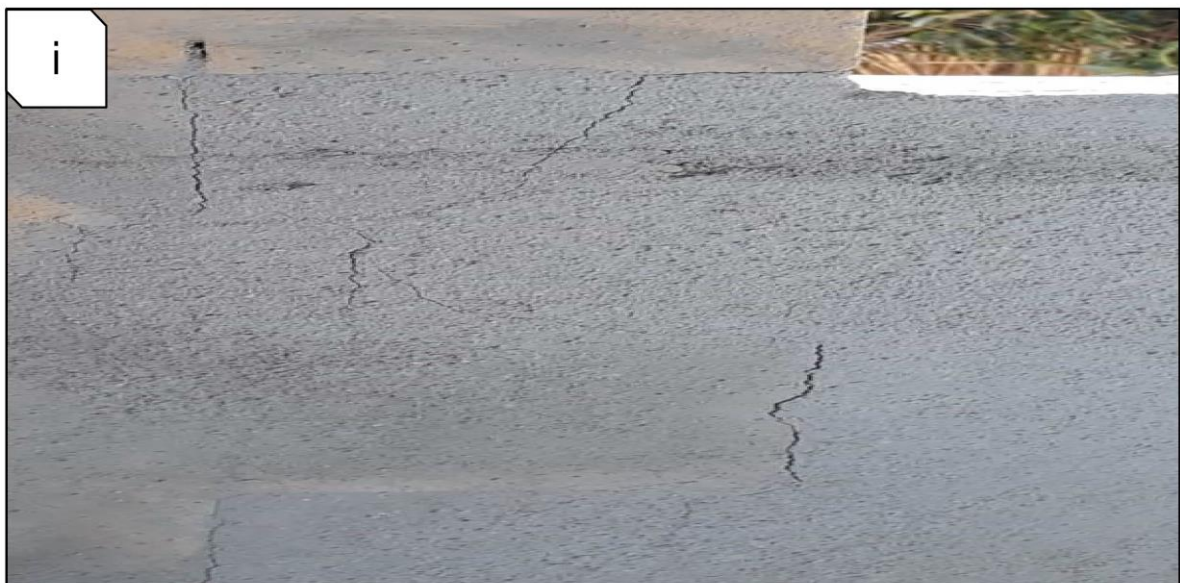
**Figura 15** – Registros fotográficos sobre as anomalias observadas

A Figura 15 apresenta de “a” a “i” quais foram as anomalias observadas durante a visita técnica realizada pelos autores assistidos pelo responsável pela obra. Para entendimento cita-se:

a - 10 respondentes **observaram** a fotografia “a” e classificaram a anomalia como “Desagregação de material (Trinca), e apenas 1 enxergou uma “Fissura”. 5 respondentes atribuíram como a **possível causa das ocorrências** da anomalia, a falta de cinta de amarração, e 6, a falta de pilar:

f - Dentre as anomalias observadas, 7 respondentes mencionaram que o tipo é “Desagregação de material (Trinca); para 4 se trata de “Falha na concretagem”. 9 respondentes consideraram que a ocorrência da anomalia se deu pela falta de “Pilares”, e para 2 é a falta de “Viga”;

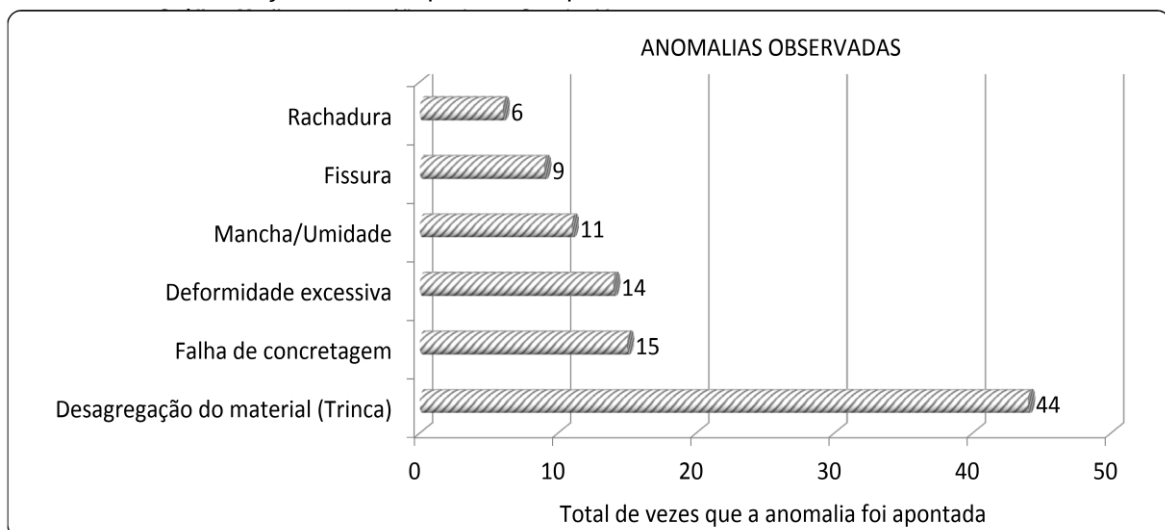
**Gráfico 1** – Quantificação atribuída para cada tipo de anomalias observada

Dentre os tipos de anomalias que foram vistas e são apontadas no Gráfico 1, a desagregação do material (Trincas) foi mais mencionada (44 vezes). Deformidade excessiva e falha de concretagem podem ser consideradas situação equivalente, pois

A - Quanto ao Gráfico 1, vê-se o quanto de anomalias foram apontadas; os dados foram compilados da Tabela 1:

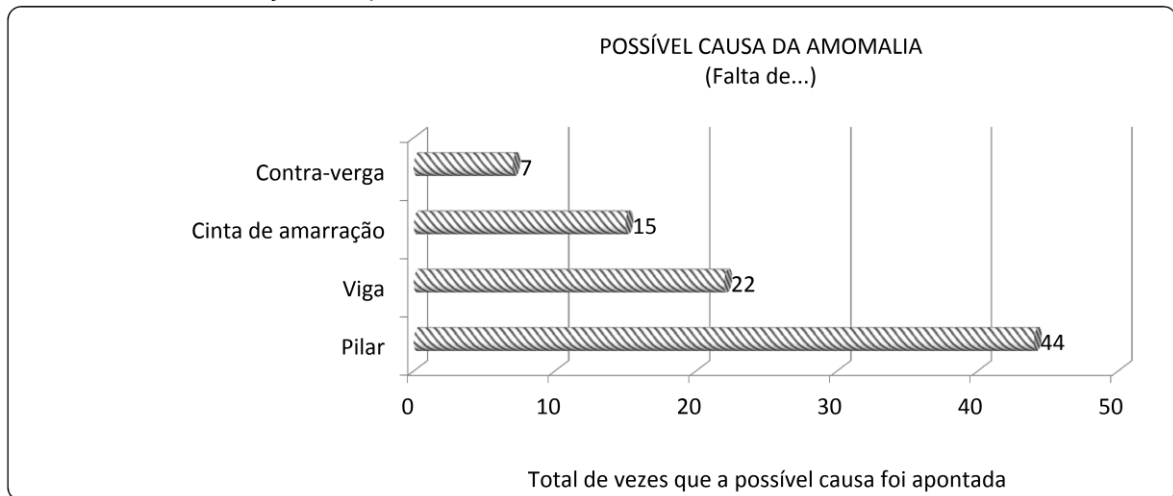
**Gráfico 2** – Quantificação das possíveis causas/faltas atribuídas à ocorrência da anomalia

Observa-se no Gráfico 2, que o que mais contribuiu à ocorrência da(s) anomalia(s) foi a falta de pilar(es); esta situação foi apontada 44 vezes. A falta de viga(s) foi a segunda situação, seguida pela falta de cinta de amarração, e por último, a falta de contraverga, citada 7 vezes.

B - Observa-se no Gráfico 2 quantas foram as possíveis causas que contribuíram à ocorrência das anomalias apontadas na Tabela 1.
