PATOLOGIAS DETECTADAS EM PILARES DE CONCRETO

ARMADO: estudo de caso em uma estrutura localizada em
Vespasiano/MG

Trabalho de Conclusão de Curso (TCC) apresentado ao Curso de Engenharia Civil da Faculdade de Engenharia de Minas Gerais (FEAMIG) como requisito para obtenção de título de bacharel em Engenharia Civil.

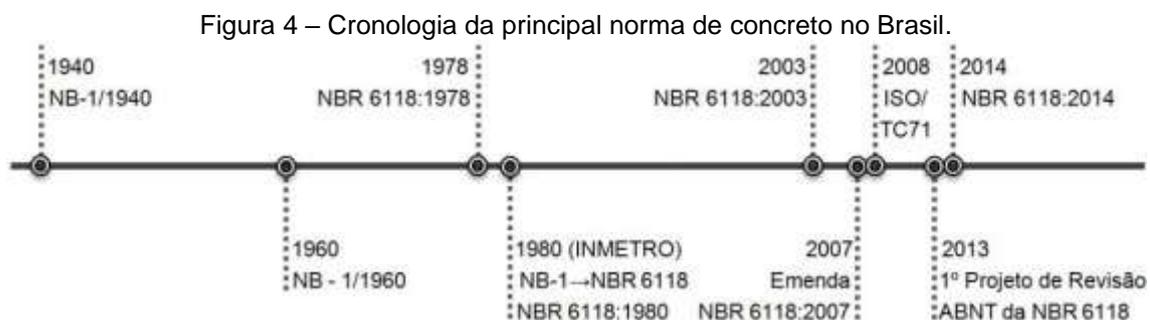
Relativo à normatização do Concreto no país, a Figura 4 mostra a cronologia de normas criadas.

Como mostrado na Figura 4, a primeira norma foi publicada em 1940 pela ABNT com o nome de “Cálculo e execução de obras de concreto armado” e numeração NB-1. Em 1978, com a mudança de NB para NBR, a norma passou a ter um novo código, assim como um novo nome – NBR 6118: “Projeto e execução de obras de concreto armado”. Atualmente, a norma está em sua terceira edição, publicada em 2014 com o nome “Projeto de estruturas de concreto – Procedimento”.

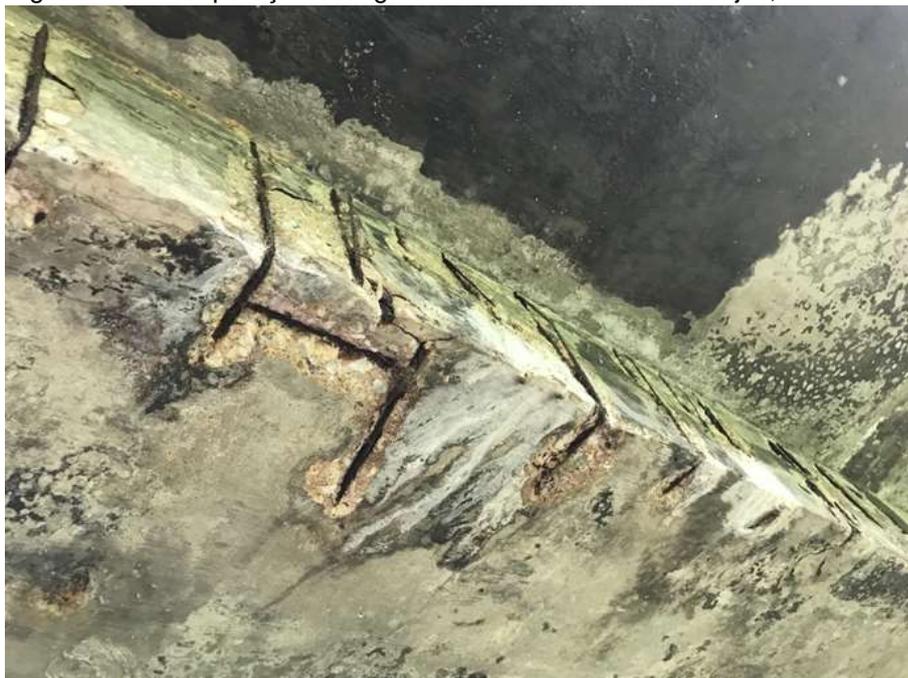
Figura 10 – Recuperação de viga de concreto armado em Cajati, São Paulo.

Na Figura 10 é possível observar onde a armadura está exposta ocasionando corrosão e, quando isso ocorre, as barras de aço perdem sua resistência, e conseqüentemente comprometem o funcionamento da estrutura. Ribeiro (2013) destaca que alguns sinais de fissuras e manchas podem indicar que a armadura está exposta e possivelmente iniciando um processo de deterioração.

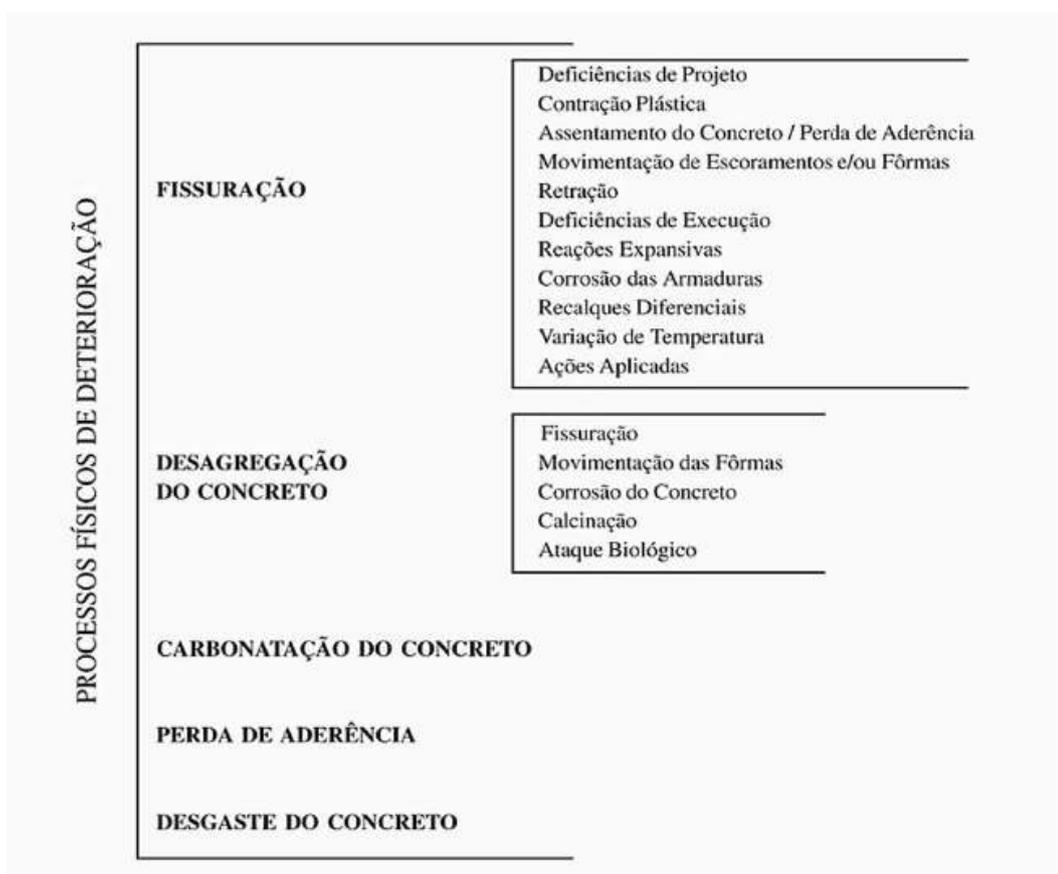
Figura 11 – Processos físicos de deterioração das estruturas de concreto.

Destaca-se no que foi apresentado na Figura 11, a já citada corrosão, que acontece tanto no processo de fissuração quanto na desagregação do concreto.

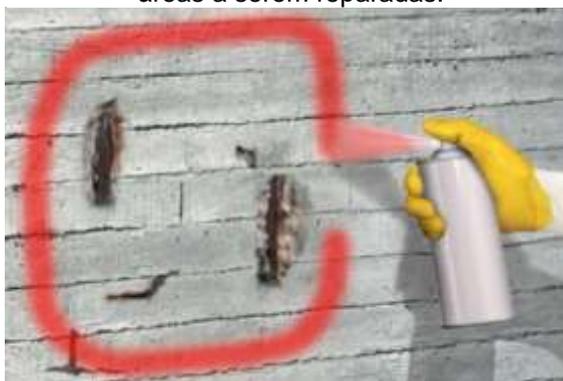
Figura 14 – Identificação e delimitação das áreas a serem reparadas.

Primeiramente demarca-se, com giz de cera ou spray de tinta, as regiões com vestígios de corrosão (manchas de óxidos, fissuras e armaduras expostas) tendo como causa provável a expansão dos produtos da corrosão das armaduras.

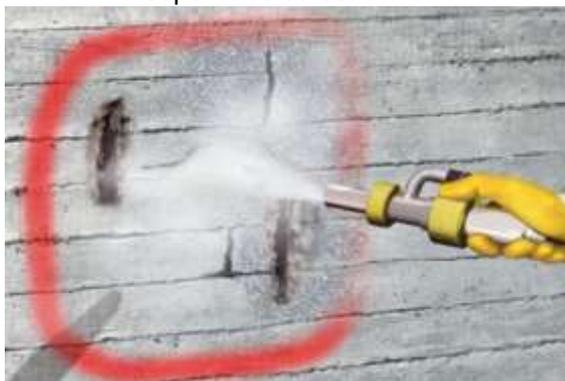
Figura 15 – Realização da limpeza das superfícies da estrutura.

Realiza-se a limpeza das superfícies da estrutura por hidrojateamento de baixa pressão (1400 a 2600 psi (libra-força)), com o objetivo de remover sujidades e contaminantes impregnados no concreto, para permitir a melhor visualização do estado da estrutura e das regiões a serem reparadas.

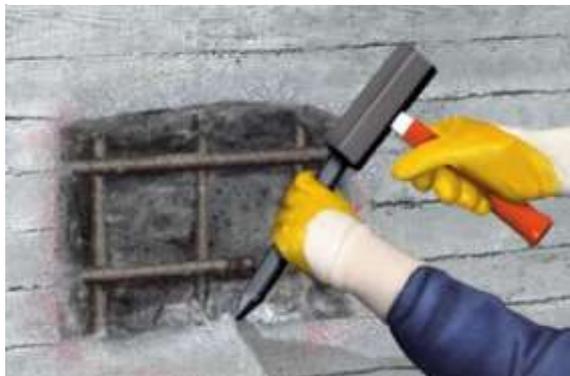
Figura 16 – Remoção do concreto com ferramentas manuais.

Fase na qual se remove o concreto da área danificada, podendo o serviço ser de forma manual (Figura 16) e com auxílio de ferramentas pneumáticas ou elétricas (Figura 17). Enfatiza-se que a remoção do concreto deteriorado deve ser profunda suficiente para liberar totalmente a armadura, permitindo sua limpeza.

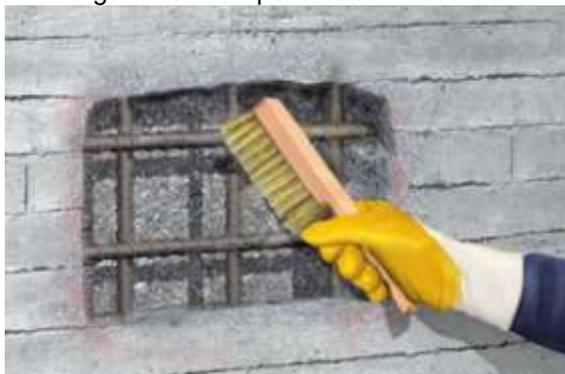
Figura 18 – Limpeza das armaduras.

Etapa na qual consiste na remoção dos produtos de corrosão existentes sobre as barras e nas áreas de reparos.

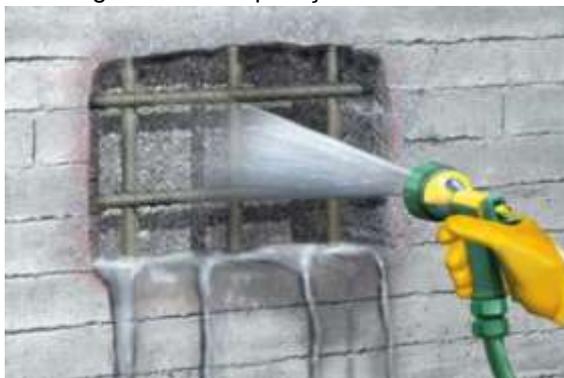
Figura 19 – Preparação do substrato.

O substrato deverá estar convenientemente preparado para receber as argamassas especiais de fechamento dos reparos. Para isto devem ser retirados todos os resíduos de concreto e pó que permanecerem sobre a superfície que foi apicoada, utilizando um jato de água, conforme Figura 19, promovendo também a saturação do substrato.

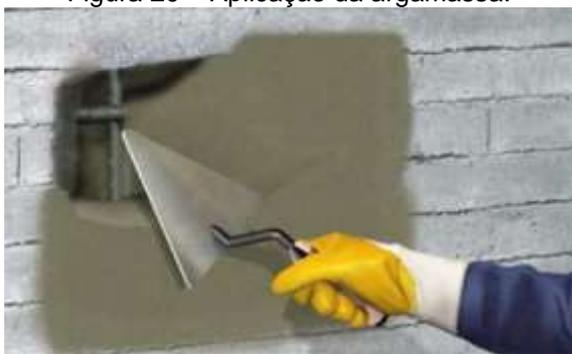
Figura 20 – Aplicação da argamassa.

Por fim, fazer a aplicação de argamassa polimérica industrializada (Figura 20), e realização de acabamento utilizando desempenadeira de madeira ou metálica (Figura 21).

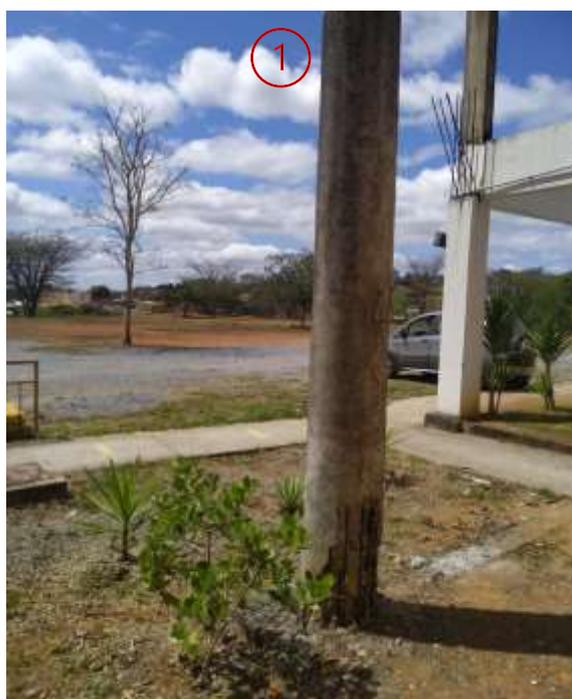
Figura 22 – Identificação do Pilar 1.

A partir das Figuras 22 e 23, visualiza-se os três pilares, que foram identificados numericamente para facilitar a compreensão dos resultados e análises a serem apresentados. Por meio das imagens é possível observar as patologias, e apontar inúmeras fissuras, trincas e rachaduras na estrutura, além da corrosão, principal enfermidade. Essas patologias serão apresentadas com detalhes e abordadas no tópico a seguir.

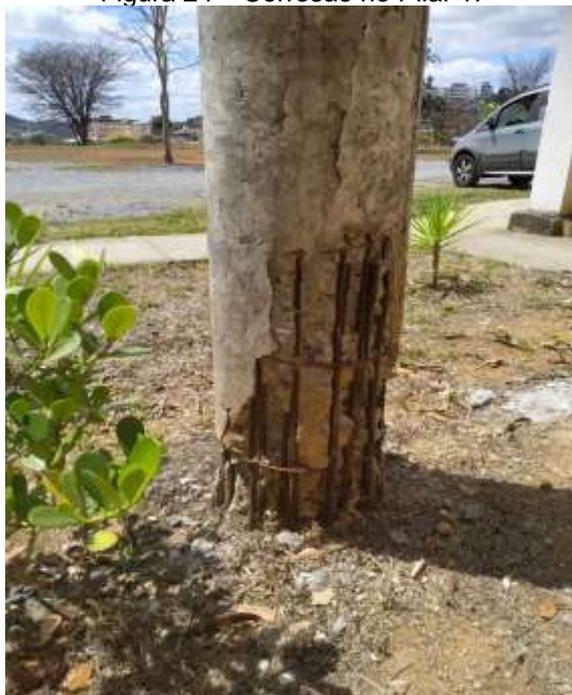
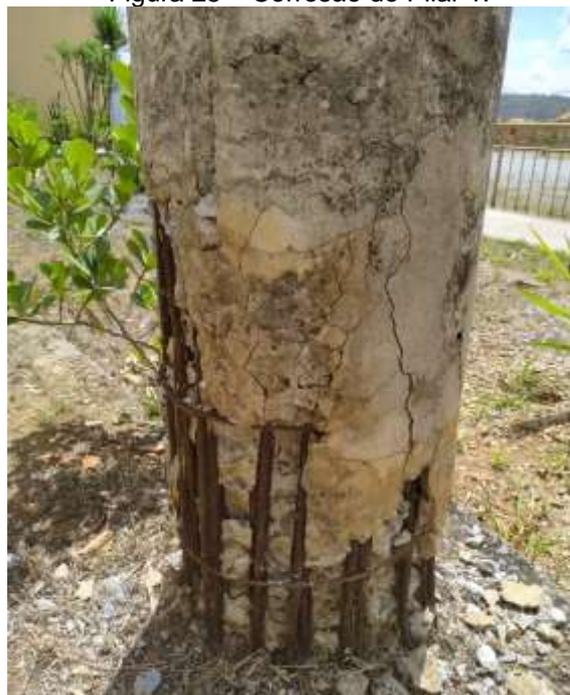
Figura 24 – Corrosão no Pilar 1.

Nas Figuras 24 e 25, é possível observar que houve deslocamento do concreto do Pilar 1, deixando exposta a sua armadura. A partir dos estudos em bibliografias, entende-se que o principal causador desta patologia é a corrosão. Por não haver nenhum desgaste no aço, é provável que o tipo de corrosão seja a química que, de acordo com Meira (2017), acontece em ambientes secos e não provoca a deterioração da superfície metálica.

A partir das análises e identificação das patologias, resumidas no Quadro 3, entende-se que a possível causa desses deslocamentos foi a corrosão, sendo do tipo química no Pilar 1 e eletroquímica no Pilar 2. Já no Pilar 3 esta causa foi apenas pressuposta, não sendo possível identificar a classe. Por sua vez, as fissuras e rachaduras encontradas nos Pilares 1 e 2 também podem ter sido causadas pela corrosão, porém, por estar em sua primeira fase de deterioração do concreto, não é possível identificar o tipo. Já a bicheira, encontrada também no Pilar 2, se dá pelo cobrimento insuficiente da armadura na fase de concretagem na obra.

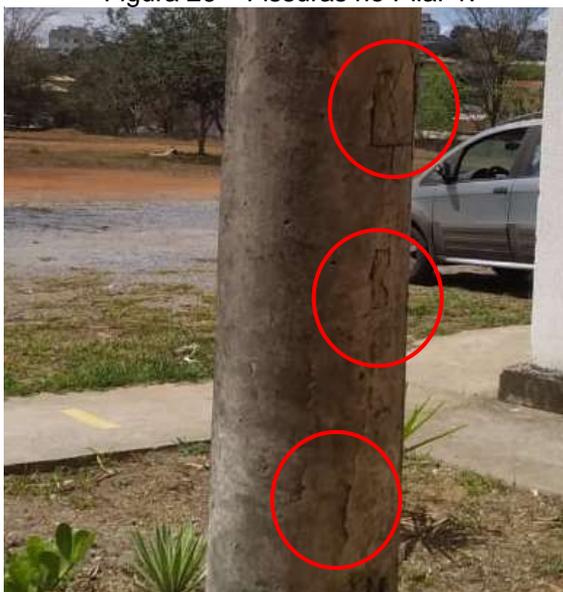
Figura 26 – Fissuras no Pilar 1.

Ao observar o restante do elemento, visualiza-se que já está havendo a abertura de outras fissuras, como é possível ver na Figura 26.

Essas fissuras e rachaduras vistas na Figura 26, podem também ter sido causadas pela corrosão, estando ainda em sua primeira fase de deterioração do concreto. As Figuras 27 a 30 mostram as patologias do Pilar 2.

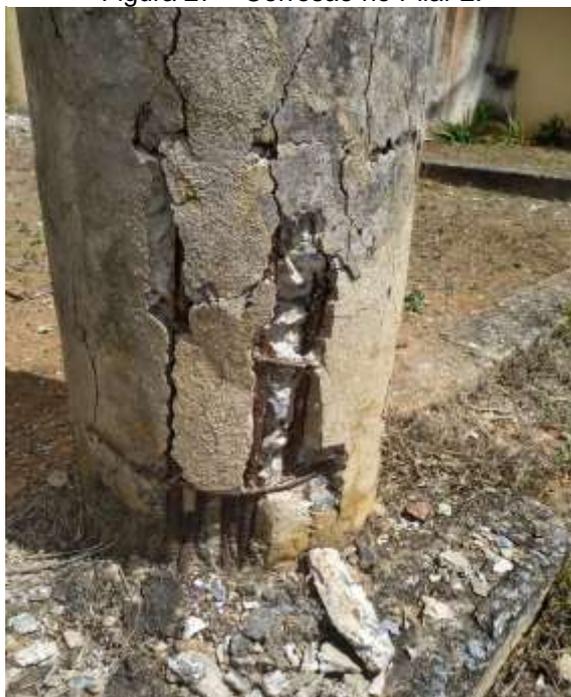
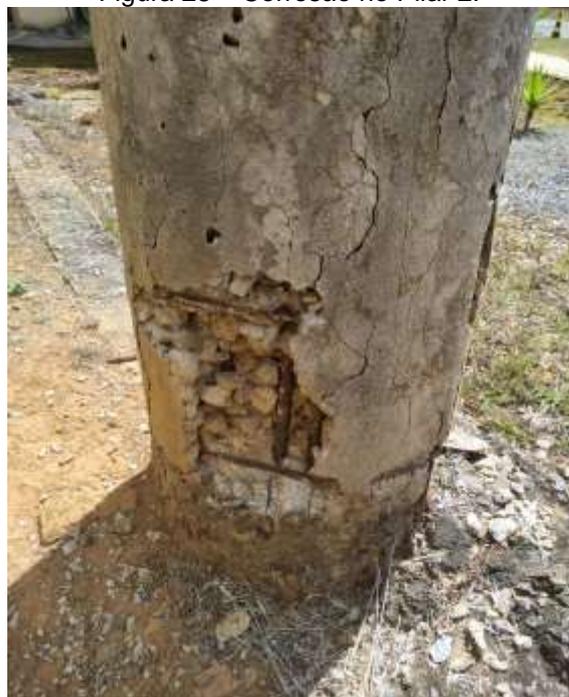
Figura 27 – Corrosão no Pilar 2.

Assim como no Pilar 1, o Pilar 2 apresenta corrosão na sua fase de deslocamento do concreto, como possível visualizar nas Figuras 27 e 28. Entretanto, neste caso, observa-se que na parte mostrada na Figura 27 houve corrosão

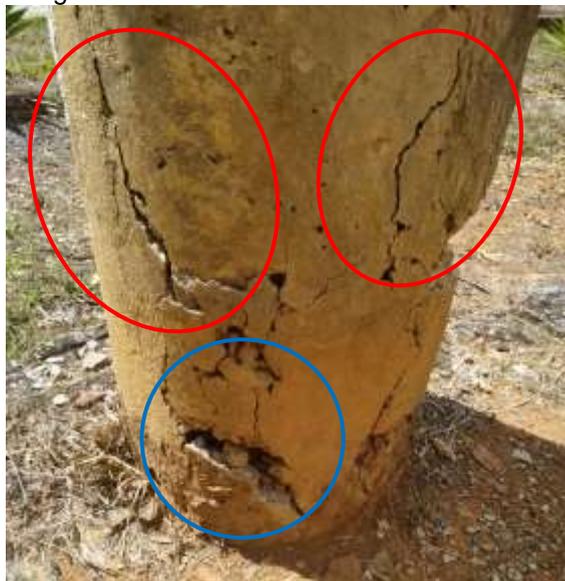
Figura 29 – Fissuras e rachadura no Pilar 2.

Já na Figura 29, é possível ver que o Pilar 2 também apresenta fissuras na sua estrutura (destacado em vermelho), assim como uma rachadura (em azul). Esta já é a terceira fase da corrosão antes do deslocamento, que já ocorreu em outras partes do pilar, como mostrado anteriormente.

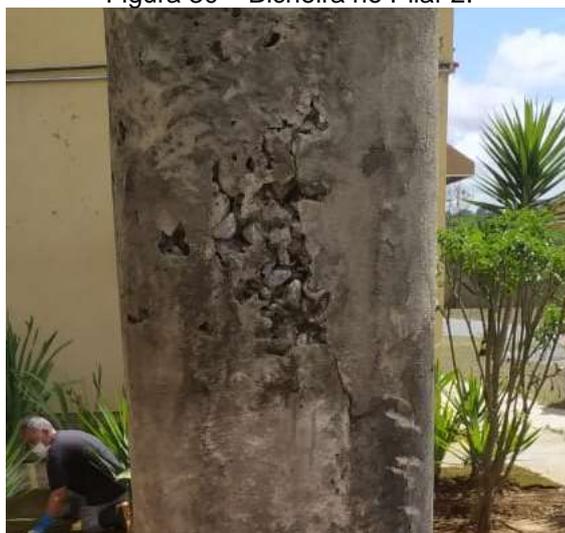
Figura 30 – Bicheira no Pilar 2.

Outra patologia encontrada no Pilar 2 são as chamadas bicheiras, mostradas na Figura 30. Esta se dá pelo cobrimento insuficiente da armadura pelo concreto

durante a etapa de concretagem em uma obra, o que gera espaços vazios no material, causando a sua corrosão e expondo o aço em sua última fase.

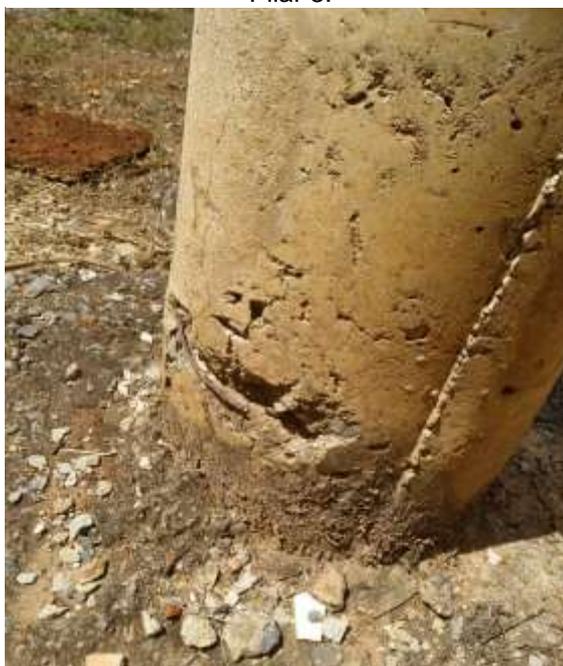
Figura 31 – Deslocamento do concreto no Pilar 3.

Como é observável na Figura 31, houve um pequeno deslocamento do concreto no Pilar 3, não sendo possível portanto, identificar a causa desta fragmentação. Porém, a partir da análise feita nos outros dois pilares anteriormente apresentados, é pressuposto que o fundamento desta enfermidade seja a corrosão do concreto, presente nos Pilares 1 e 2.

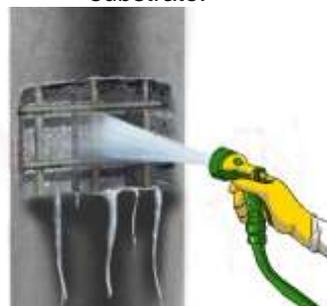
Figura 38 – Preparação do substrato.

Em seguida, faz-se a limpeza das armaduras e a remoção dos produtos corrosivos dela (Figura 37). Esta etapa deve ser iniciada com a retirada das sujeiras “grossas” por meio de escovas de aço. Após isto, deve ser passado um produto inibidor de corrosão, limpando o restante das impurezas. Caso necessário, indica-se limpeza com a escova e, em alguns casos, com o produto. Finaliza-se esta fase com a preparação do substrato (Figura 38), retirando todos os resíduos de concreto e pó que permaneceram na superfície por meio de um jato de água até saturar o local. Adiciona-se que, no caso de a armadura estar muito deteriorada e com perdas, deve ser feita sua troca.

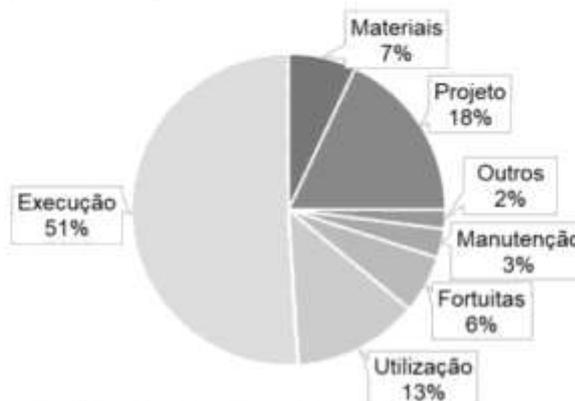
Gráfico 1: Incidência das origens de patologias no Brasil.
Fonte: Adaptado de SILVA; JONOV (2016)

Como é possível observar, os autores constataam que 18% das causas das patologias estão ligadas com erros na execução de projetos, e apenas 3% estão ligados com as manutenções. Destaca-se também que mais da metade das enfermidades são originadas da execução.

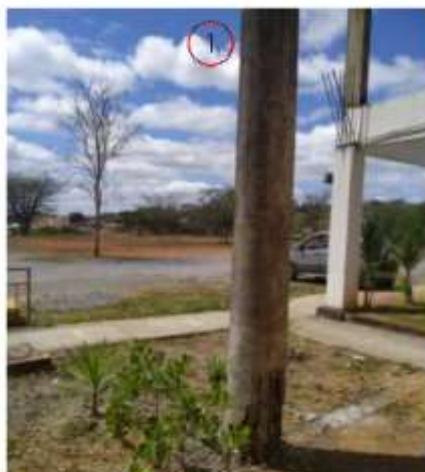
Figura 1: Identificação do Pilar 1.
Fonte: Autoria própria (2021)

A partir das Figuras 1 e 2 visualiza-se os três pilares, que foram identificados numericamente para facilitar a compreensão dos resultados e análises a serem apresentados. Nas imagens já é possível observar as patologias, e apontar inúmeras fissuras, trincas e rachaduras na estrutura, além da corrosão, principal enfermidade. As Figuras 3 e 4 focam nas anomalias do primeiro pilar.

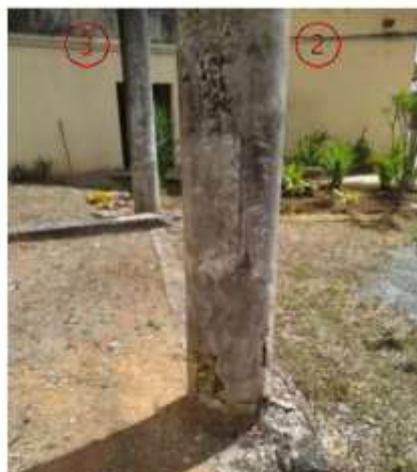
Figura 2: Identificação dos pilares 2 e 3.
Fonte: Autoria própria (2021)

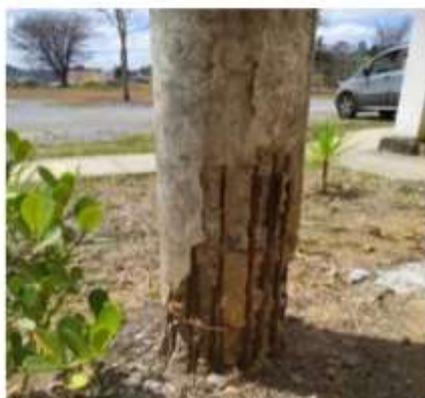
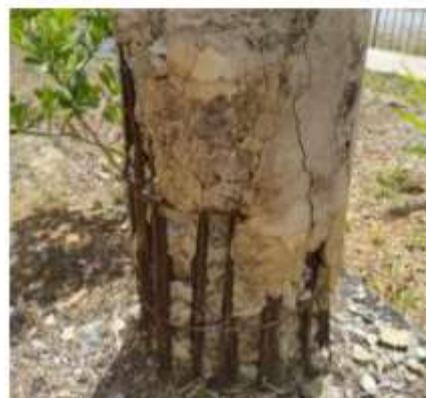
Figura 3: Corrosão no Pilar 1.
Fonte: Autoria própria (2021)

Figura 4: Corrosão do Pilar 1.
Fonte: Autoria própria (2021)

Nas Figuras 3 e 4 é possível observar que houve deslocamento do concreto do Pilar 1, deixando exposta a sua armadura. A partir dos estudos em bibliografias, entende-se que o principal causador desta patologia é a corrosão. Por não haver nenhum desgaste no aço, é provável que o tipo de corrosão seja a química que, de acordo com Meira (2017), acontece em ambientes secos e não provoca a deterioração da superfície metálica. Ao observar o restante do elemento, visualiza-se que já está havendo a abertura de outras fissuras, como é possível ver na Figura 5.

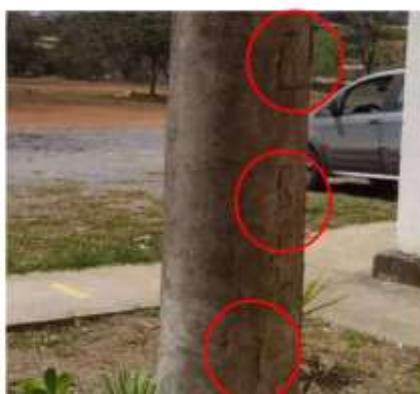
Figura 5: Fissuras no Pilar 1.
Fonte: Autoria própria (2021)

Essas fissuras e rachaduras vistas na Figura 5, podem também ter sido causadas pela corrosão, estando ainda em sua primeira fase de deterioração do concreto. As Figuras 6 a 9 mostram as patologias do Pilar 2.

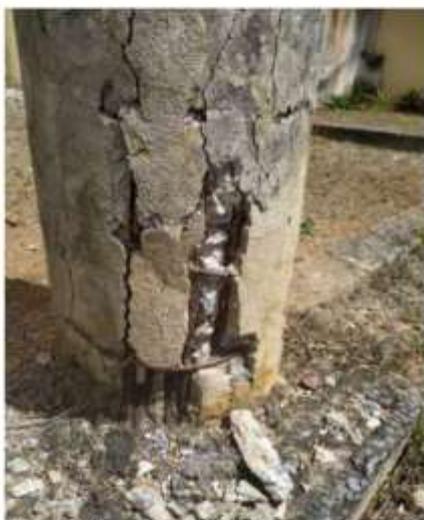
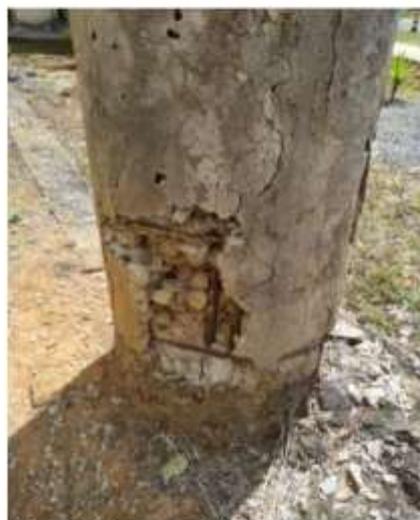
Figura 6: Corrosão no Pilar 2.
Fonte: Autoria própria (2021)

Figura 7: Corrosão no Pilar 2.
Fonte: Autoria própria (2021)

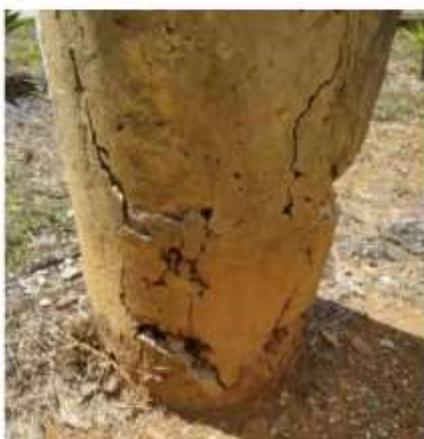
Figura 8: Fissuras e rachadura no Pilar 2.
Fonte: Autoria própria (2021)

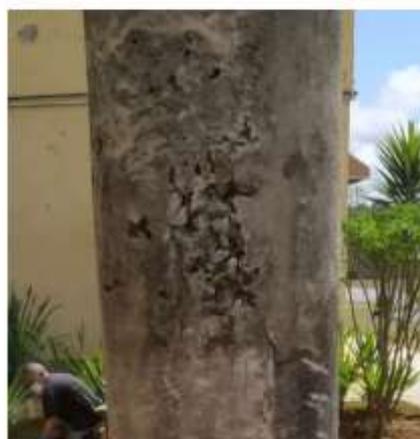
Figura 9: Bicheira no Pilar 2.
Fonte: Autoria própria (2021)

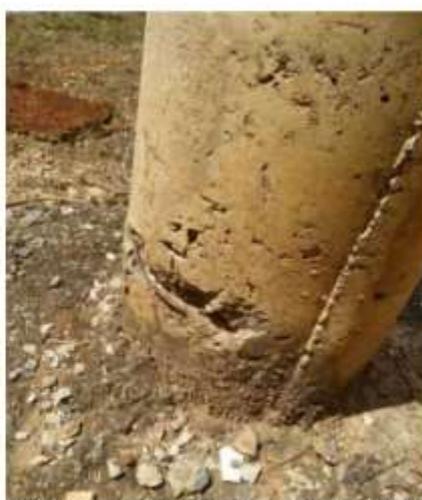
Por fim, tem-se o Pilar 3, cujo patologia identificada é exibida na Figura 10.

Figura 10: Deslocamento do concreto no Pilar 3.
