**A NECESSIDADE DE IMPERMEABILIZAÇÃO NA CONSTRUÇÃO CIVIL:
ESTUDO DE CASO NA CIDADE CONTAGEM, MG**

**Belo Horizonte
2022**

Projeto de pesquisa apresentado à Prof^a. Ms.
Rejane Izabel Lima Corrêa como requisito
parcial para aprovação na Disciplina TCC 2.

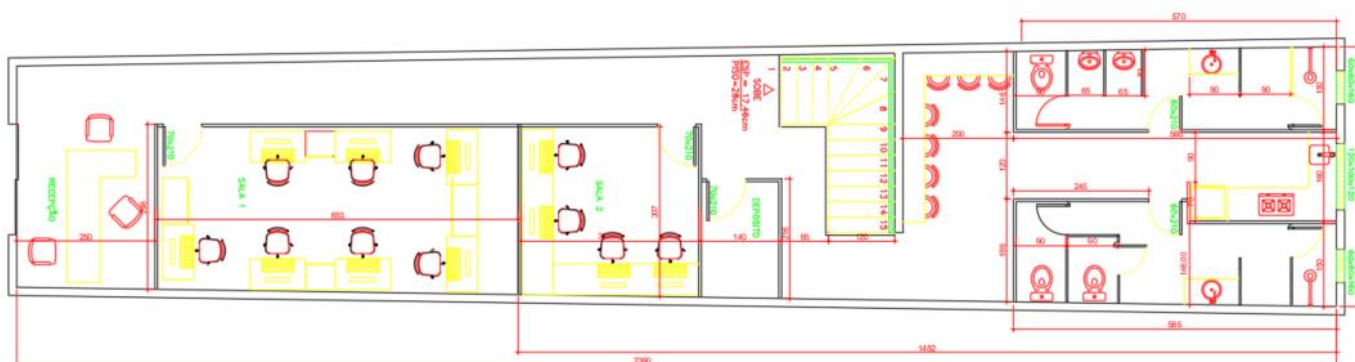
Figura 1 - Planta Baixa do Pavimento Térreo

A sala comercial, objeto deste estudo, passou por uma reforma no ano de 2015, onde foi projetado e executado um subsolo para atender às necessidades dos proprietários de obter mais espaço para depósito das mercadorias e escritório. Com a reforma a loja passou a ter uma área de 104m² no pavimento térreo e 66m² no subsolo. A figura 01 e 02 detalha o projeto.

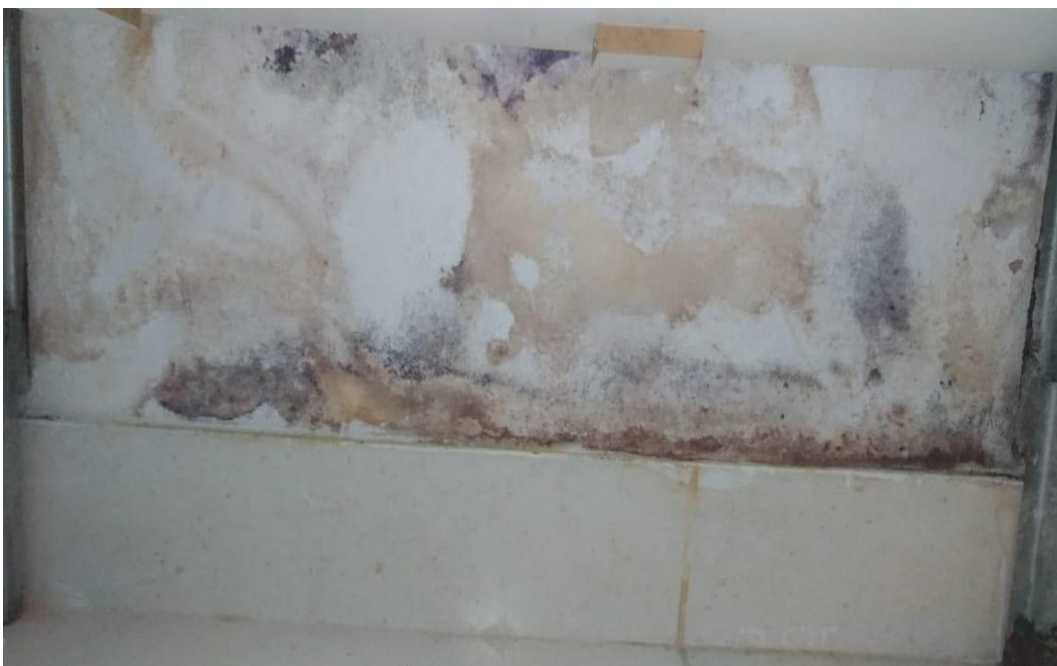
Figura 3 - Demonstração de Eflorescência, Bolor e Mofo no Revestimento.

A figura acima, apresenta bolor, mofo e eflorescência próximo ao rodapé da parede lateral, causada pelo alto teor de umidade no reboco provocando os surgimentos dessas patologias.

A figura 7 detalha o procedimento a ser realizado para a recuperação das paredes do subsolo.

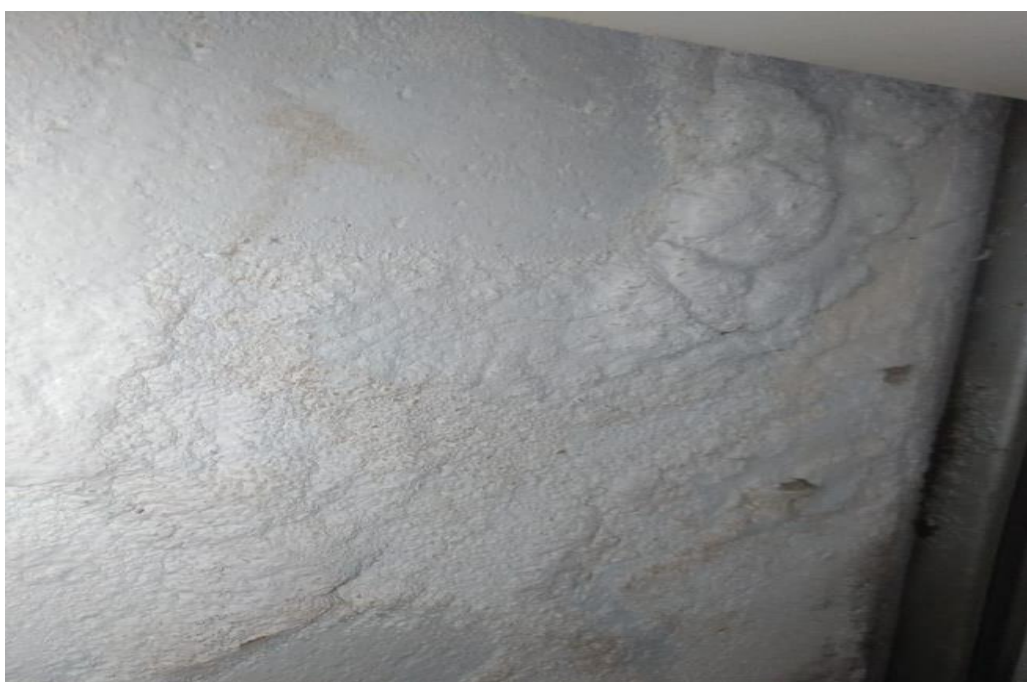
Figura 4 - Demonstração de Vesículas no Revestimento.

As patologias apresentadas no local de estudo são: vesículas, eflorescência, bolor e mofo no revestimento das paredes.

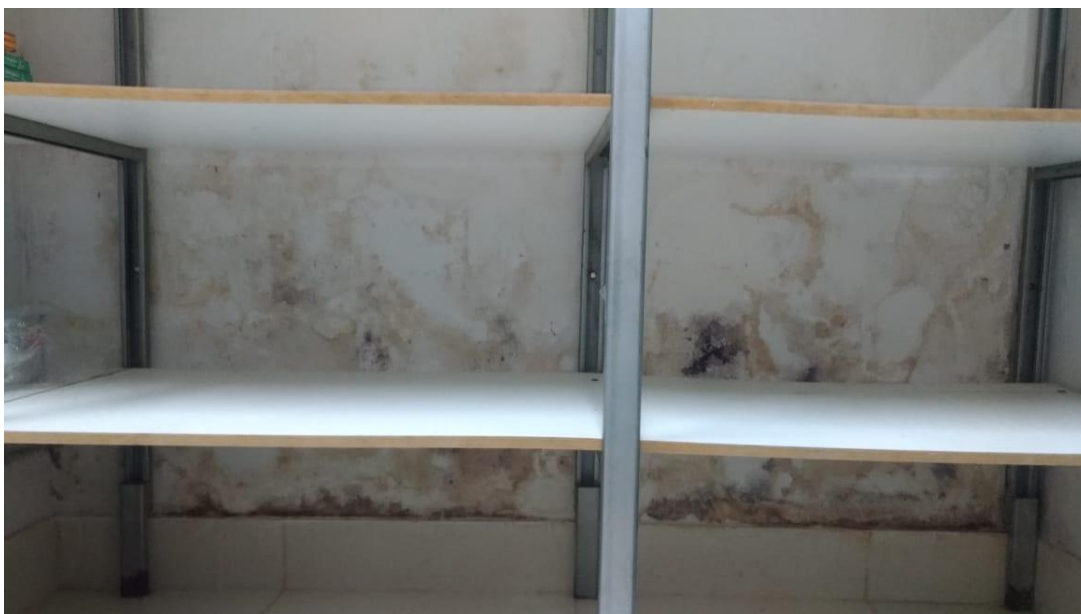
Figura 5 - Demonstração de Bolor e Mofo no Revestimento.

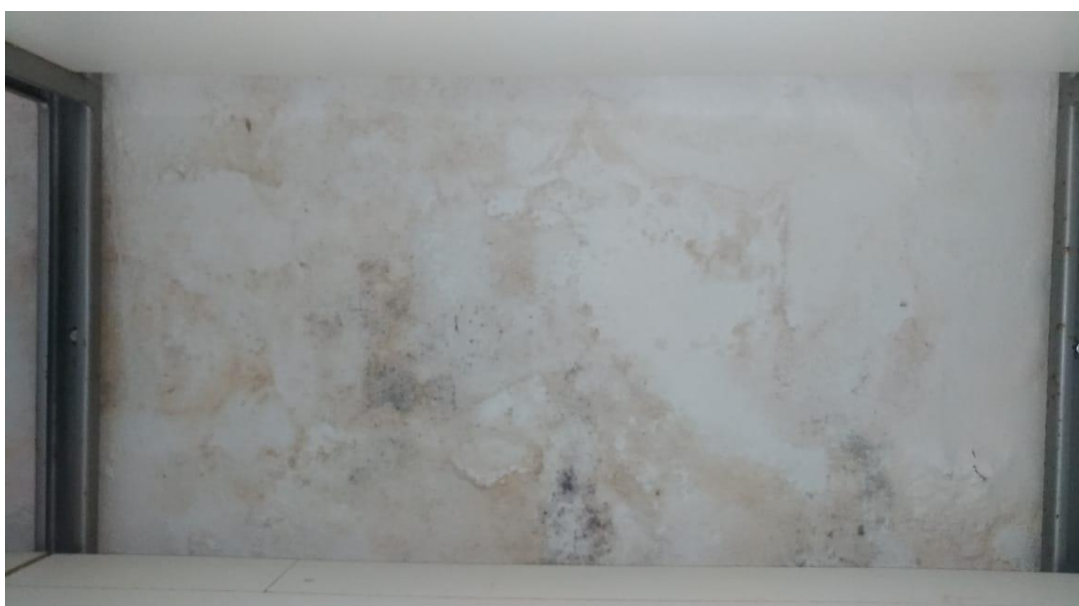
Figura 6 - Demonstração de Bolor, Mofo e Vesículas no Revestimento.

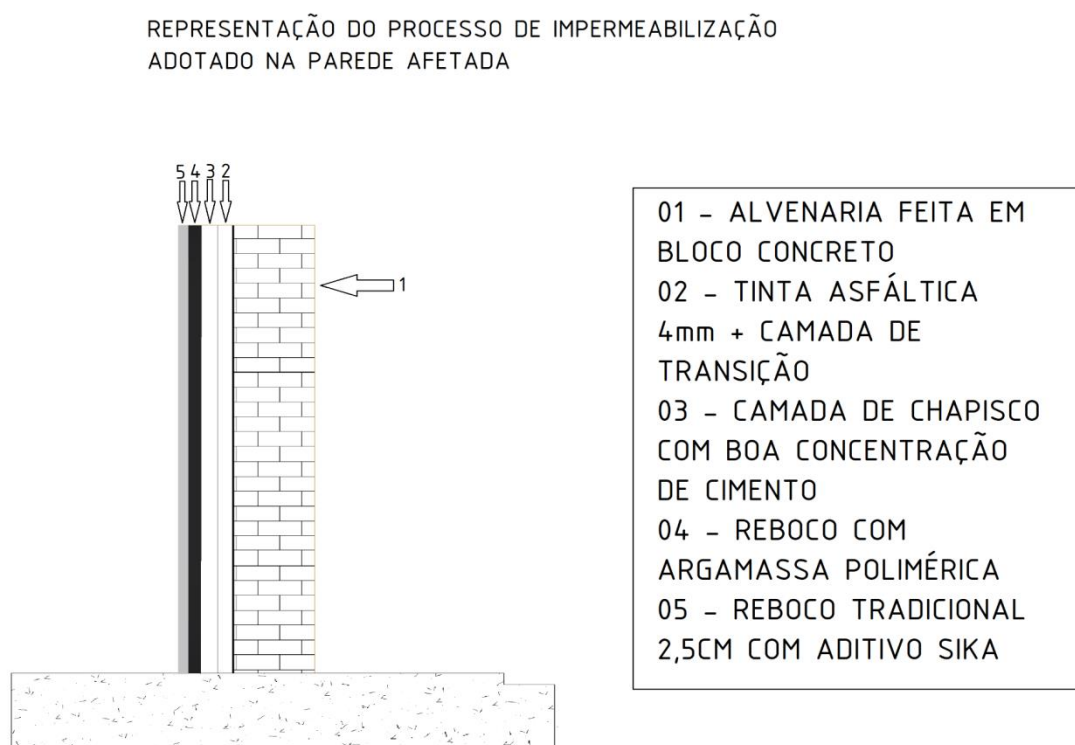
Figura 7 - Processo de impermeabilização

A utilização da tinta asfáltica Quartzolit de acordo com recomendações do fabricante, estabelece no mínimo duas demãos respeitando um intervalo de 6 horas entre as demãos. Deve ser aplicado com rolo de lã carneiro, pincel, trincha ou sistema de projeção convencional. Produtos à base de asfalto, devem, necessariamente, ser recobertos por camada mecânica protetora, para evitar a degradação do polímero asfáltico e para atender à NBR 9574.

Os materiais propostos para solução dos problemas apresentam propriedades que impedem a passagem da água do meio externo para interno. De acordo com todo embasamento teórico e pesquisas analisadas, este método seria suficiente para
