# A IMPORTÂNCIA DA SEGURANÇA DO TRABALHO NA INDÚSTRIA DA CONSTRUÇÃO CIVIL

Roberta Miranda

Deste modo o presente trabalho, objetiva apresentar um estudo de caso sobre o uso conjunto das ferramentas de gestão PDCA e 5W1H na adoção de medidas para correção de desvios de segurança do trabalho, bem como na avaliação da eficácia das ações. O estudo de caso foi realizado em um canteiro de obras localizado em Belo Horizonte-MG.

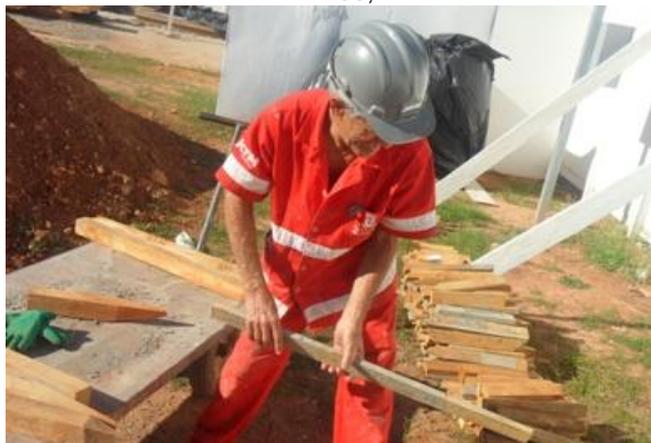
- Falta da utilização dos EPI's por parte dos empregados bem como a ausência de percepção de segurança. (Imagem 01)

Imagem 01: Funcionário não utilizando os EPI's na execução de suas atividades, em desacordo com a NR 06;

Treinar e fiscalizar os funcionários em relação a utilização de equipamentos de proteção individual	Segurança do Trabalho e Encarregados	Local onde é realizado o DDS	05/04/2018	Para atender a Norma Regulamentadora 01,06 e 18	Orientando os funcionários quanto aos riscos existentes no local de trabalho e suas medidas preventivas

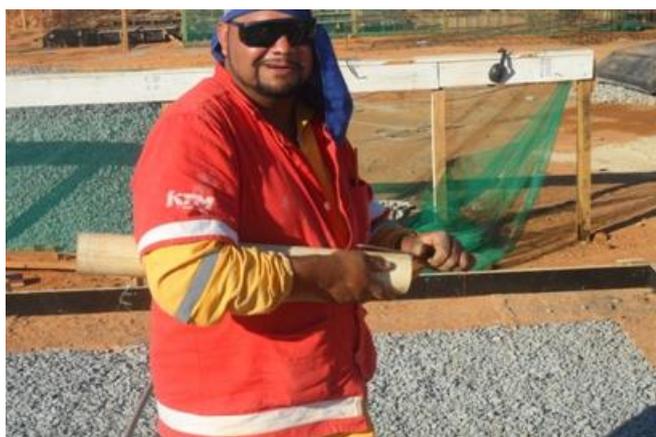
Imagem 02: Funcionário não utilizando os EPI's na execução de suas atividades;

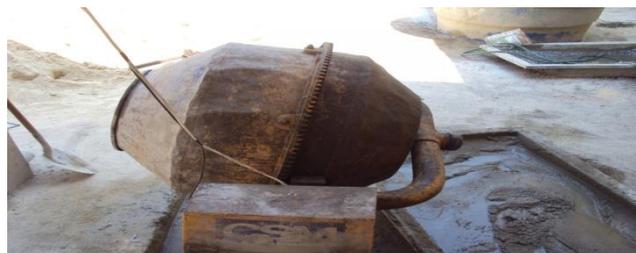
- Maquinários em desacordo com a NR12

Imagem: 03: Betoneira sem proteção de suas partes móveis

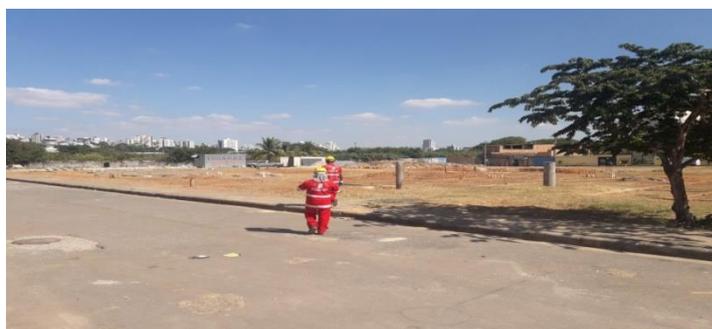
Deficiência n3a sinalização de segurança no ambiente de trabalho;

Imagem 04: Canteiro de obras sem sinalização de segurança, em desacordo com a NR 18, item 18.29 do TEM. Fonte: O autor 2018

Plano de Melhoria obras sem sinalização de segurança					
O que?	Quem?	Onde?	Quando?	Por que?	Como?
Proteger a pontas verticais das ferragens existentes no canteiro de obras	Segurança do Trabalho/Encarregados	Canteiro de obras em estudo	Imediato	Prevenir acidentes e atender a NR 18	Instalando protetor de ferragem nas pontas verticais de aço
Elaborar mapas de riscos e afixar estes nos postos de trabalho	Segurança do Trabalho/ designado cipa e demais empregados	Canteiro de obras em estudo	09/04/2018	Para informar os trabalhadores os riscos existentes em seu posto de trabalho por representação gráfica	Levantando os riscos existentes em cada posto de trabalho e depois representá-los graficamente
Reforçar a sinalização de segurança existente no canteiro de obras	SESMT	Em todas as frentes de serviço	09/04/2018	Para atender a Norma Regulamentadora 18	Afixando avisos, cartazes e placas em todo o canteiro de obras

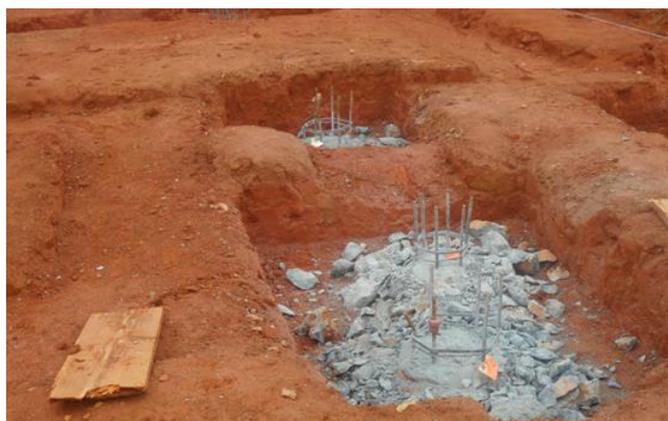
- Pontas verticais de aço desprotegidas;

Imagem 05: Pontas verticais de aço desprotegidas em desacordo com a NR 18, item 18.28.

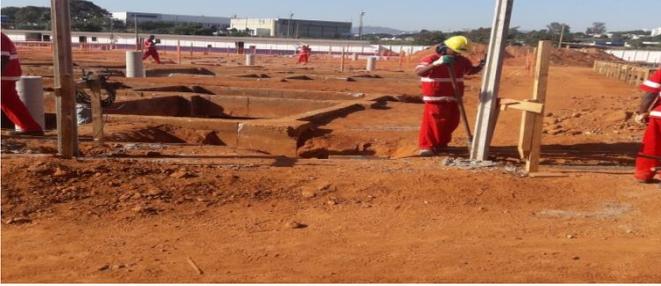
- Ausência de sinalização das escavações;

Imagem 06: Ausência de sinalização de advertência nas escavações existentes em desacordo com a NR18

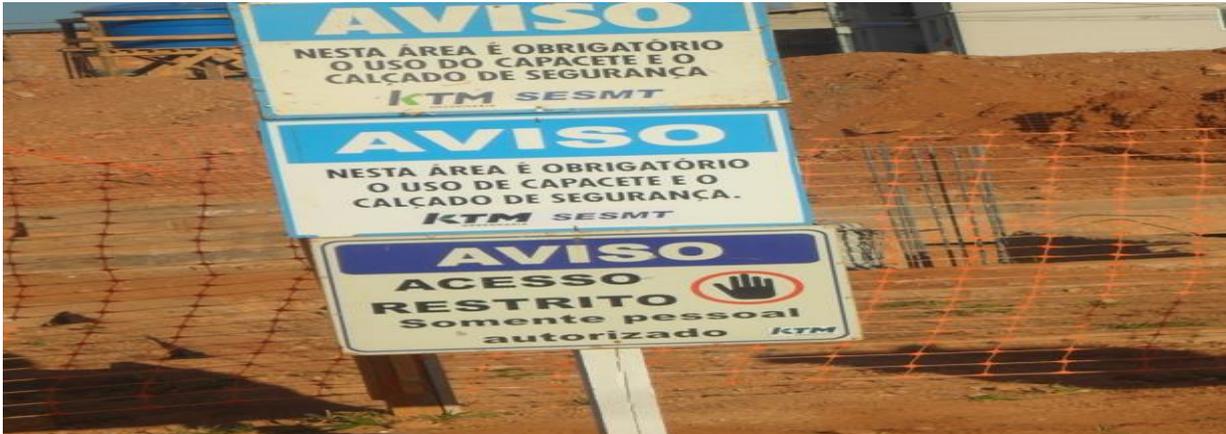
Imagem 08: Segurança de segurança do canteiro de obras, conforme item 18.27 da Norma Regulamentadora do Ministério do Trabalho, após o plano de ação.

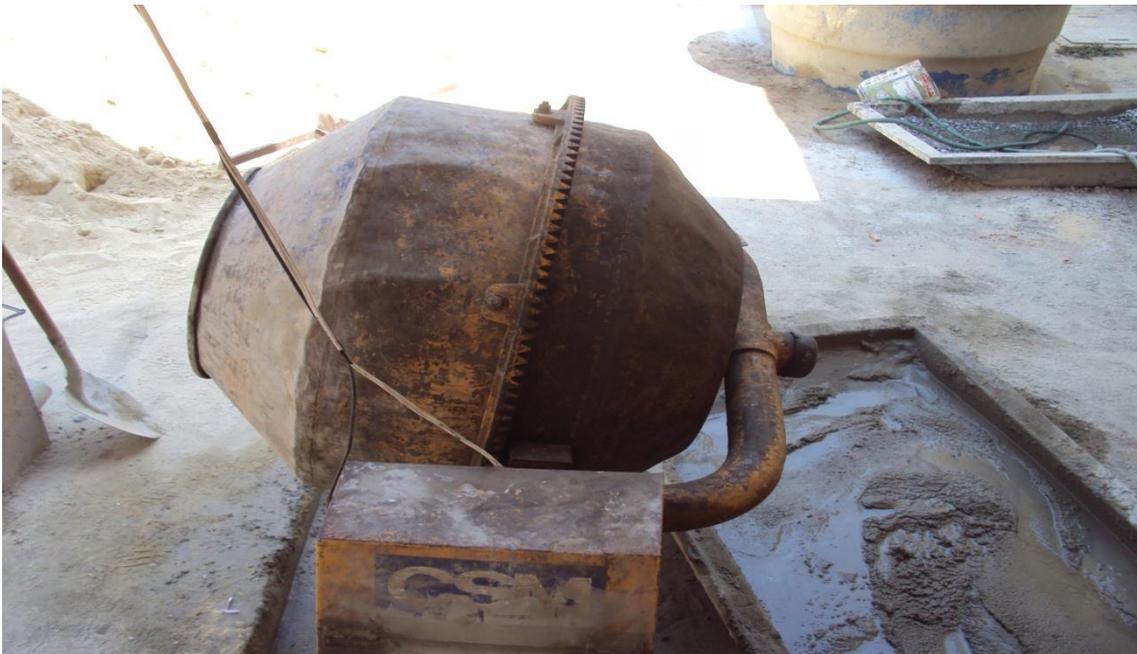
Imagem 09: Betoneira localizada no canteiro de obras antes do plano de melhoria.

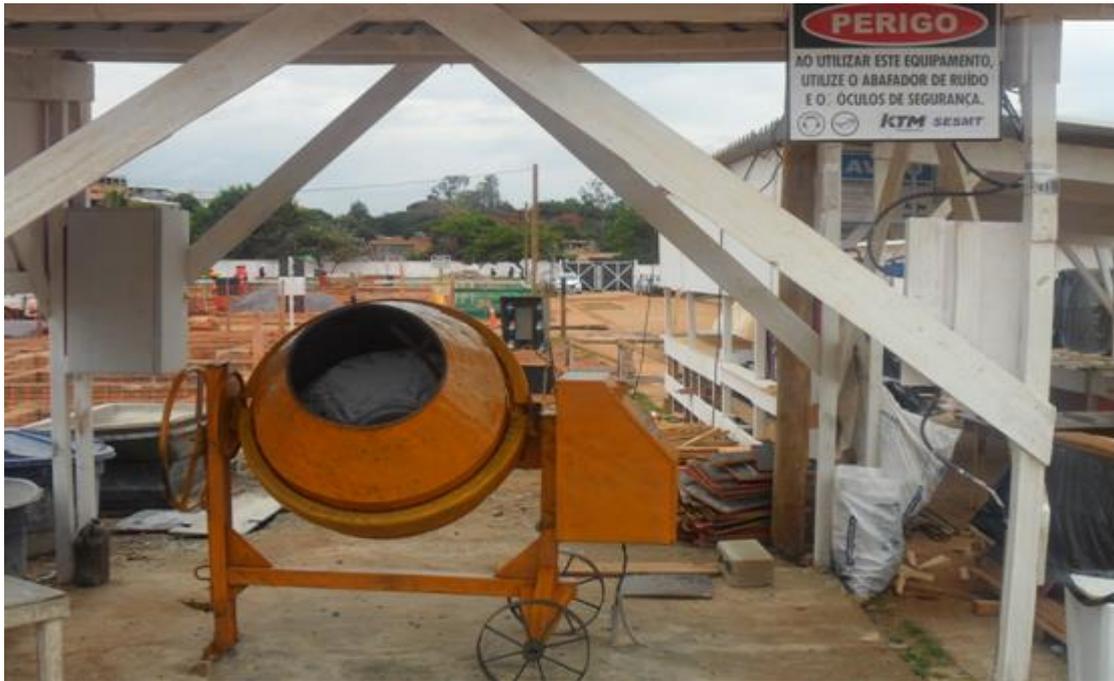
Imagem 10: Betoneira instalada no canteiro de obras após o plano de ação de acordo com a NR 12 e 18

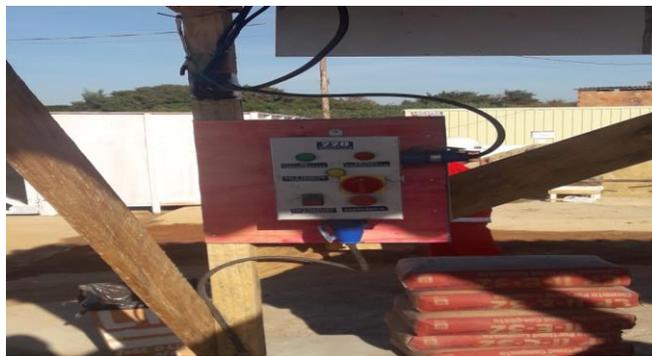
Imagem 11: Dispositivo de acionamento de partida e parada da betoneira, conforme NR12, sendo este aplicado após o plano de melhoria

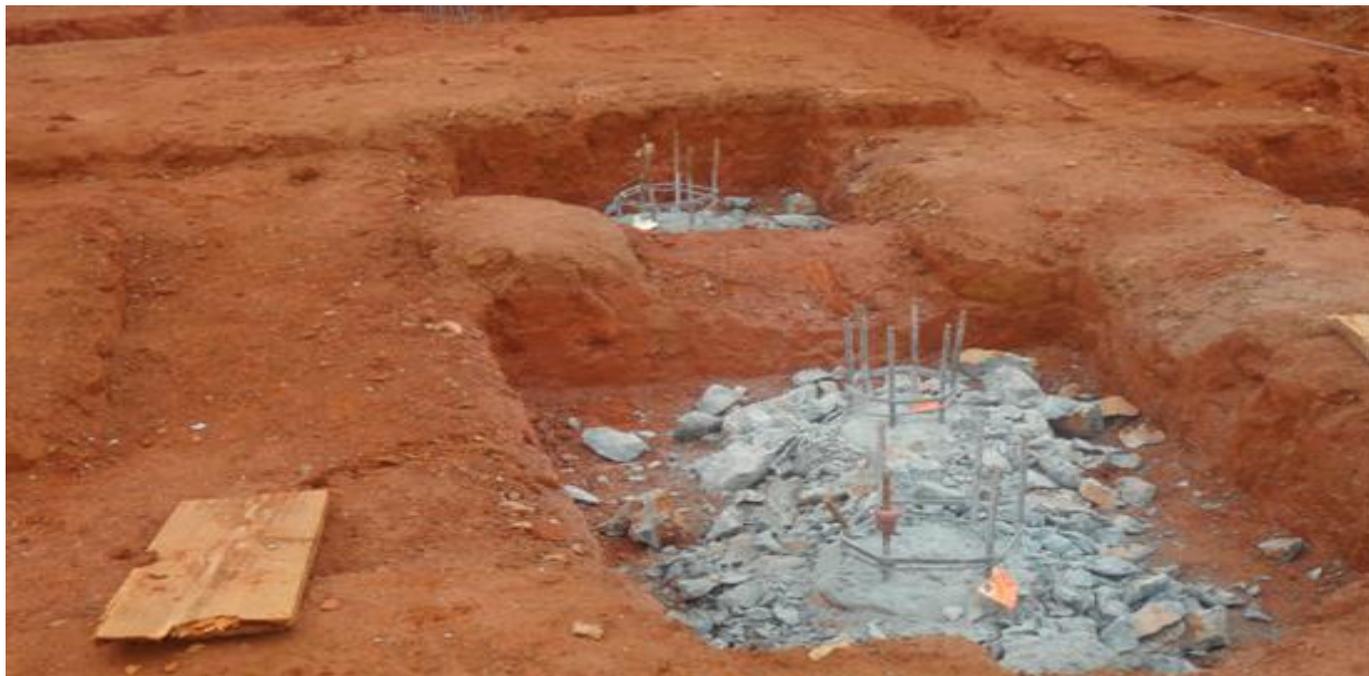
Imagem 12: Pontas verticais de aço desprotegidas, em desacordo com a NR 18.

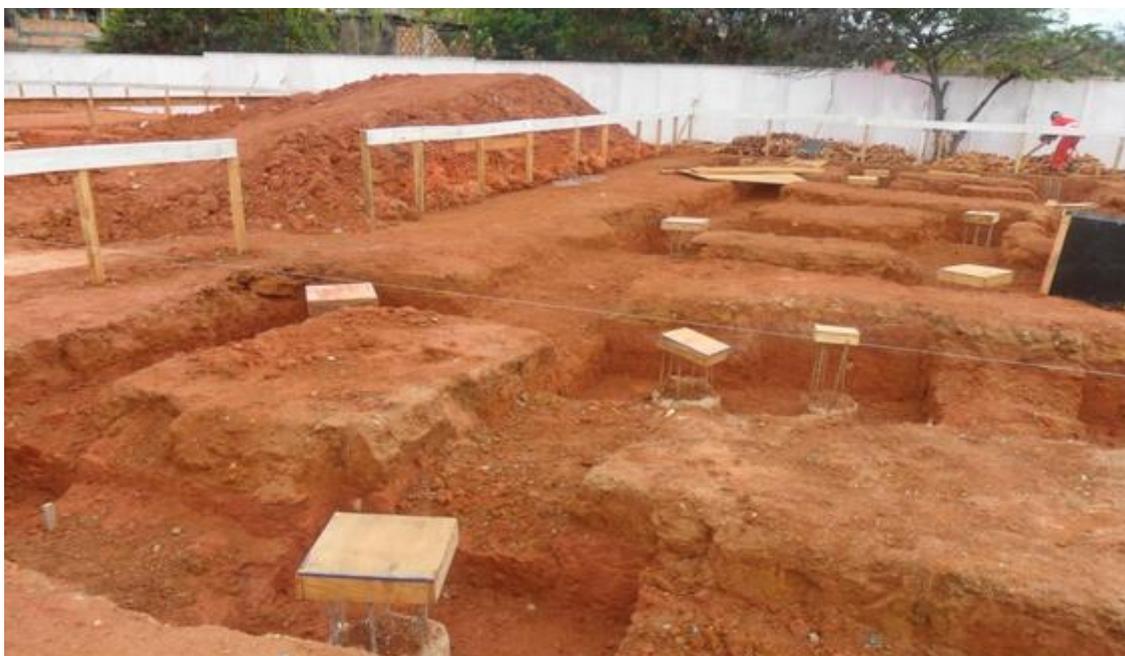
Imagem 13: Proteção das pontas verticais de vergalhões de aço, conforme item 18.8.5 da Norma Regulamentadora Nº 18 do MTE, após o plano de melhoria.

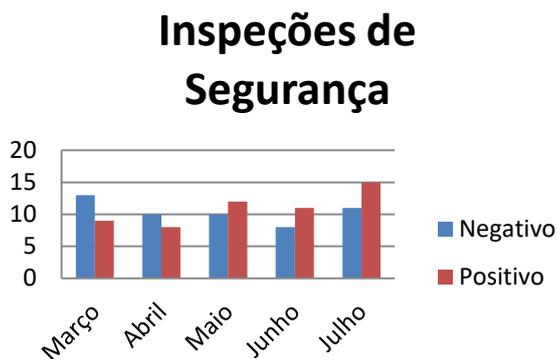
Gráfico 01: Inspeções de Segurança realizadas em 2018

Como pode ser observado no gráfico 01, de inspeções de segurança de 2023, o mês de março e abril, o número de inspeções negativas (Ato inseguro, condições inseguras, cumprimento de normas e outros), foi superior a de inspeções positivas, à medida que o plano de ação foi implantado, houve uma queda no número de inspeções negativas, o que mostra um maior envolvimento por parte dos colaboradores em relação à segurança do trabalho, isto é resultado da aplicação das ações propostas no plano de melhorias.

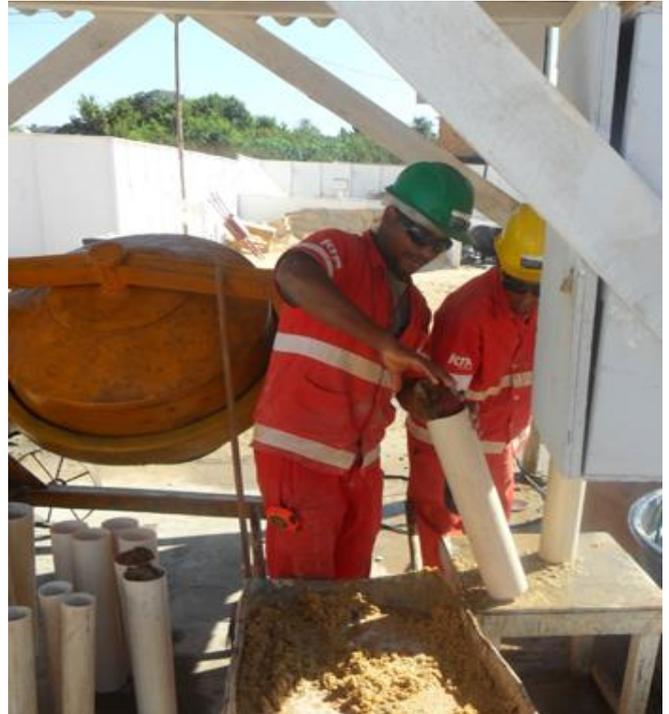
trabalho, funcionários resistentes ao uso do EPI, bem como foi encontrado algumas instalações elétricas temporárias em desacordo com a legislação vigente, conforme imagens apresentadas a seguir:

Imagem: 14: Funcionário exercendo suas atividades e não fazendo o uso das luvas de proteção.

Plano de ações corretivas					
O que?	Quem?	Onde?	Quando?	Por que?	Como?
Adequar às instalações elétricas temporárias existentes no canteiro de obras.	Equipe de elétrica	Em todas as instalações elétricas que oferece risco grave e iminente ao colaborador.	01/08/2018	Para prevenir a ocorrência de acidentes e incidentes nas instalações da empresa em estudo, de modo a preservar a saúde e segurança dos trabalhadores.	Realizando manutenção periódica nas instalações existentes no canteiro de obras.
Apresentar e aplicar para a equipe de elétrica a importância da RTP 05 da fundacentro	SESMT	Escritório da empresa em estudo	01/08/2018	Para conscientizar a equipe de elétrica sobre a RTP 05	Orientando a equipe de elétrica sobre a importância da RTP 05
Reforçar no DDS a importância do uso do EPI	SESMT	Local onde é realizado o DDS	01/08/2018	Para conscientizar os colaboradores a importância do uso do EPI	Incluindo temas no DDS sobre acidentes de trabalho e suas consequências

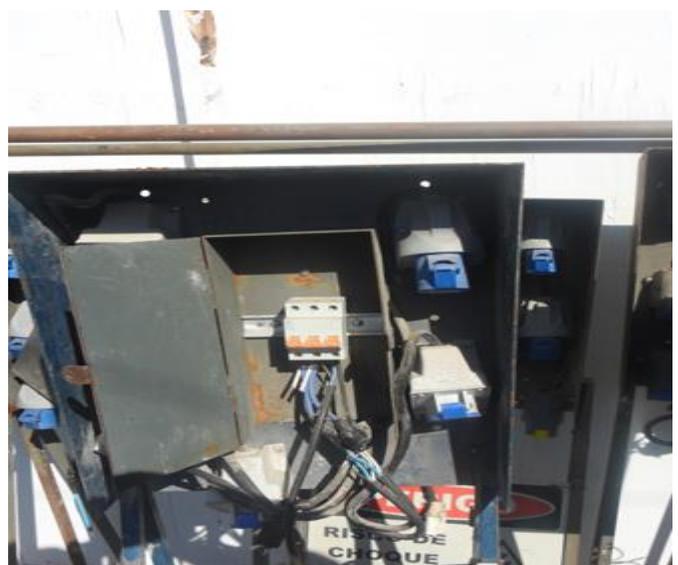
Imagem 14: Quadro elétrico móvel do canteiro de obras sem identificação e com emendas.
