**PROJETO DE MELHORIA DA BALANÇA ASA DELTA**  
**Suspensão Carreta Semirreboque e Reboque**

**Projeto de Melhoria da Balança Asa Delta  
Suspensão Carreta Semirreboque e  
Reboque**

Projeto de Pesquisa apresentado ao Prof.<sup>o</sup>  
Gabriela Parreiras como requisito parcial  
para aprovação na Disciplina Trabalho de  
Conclusão de Curso.

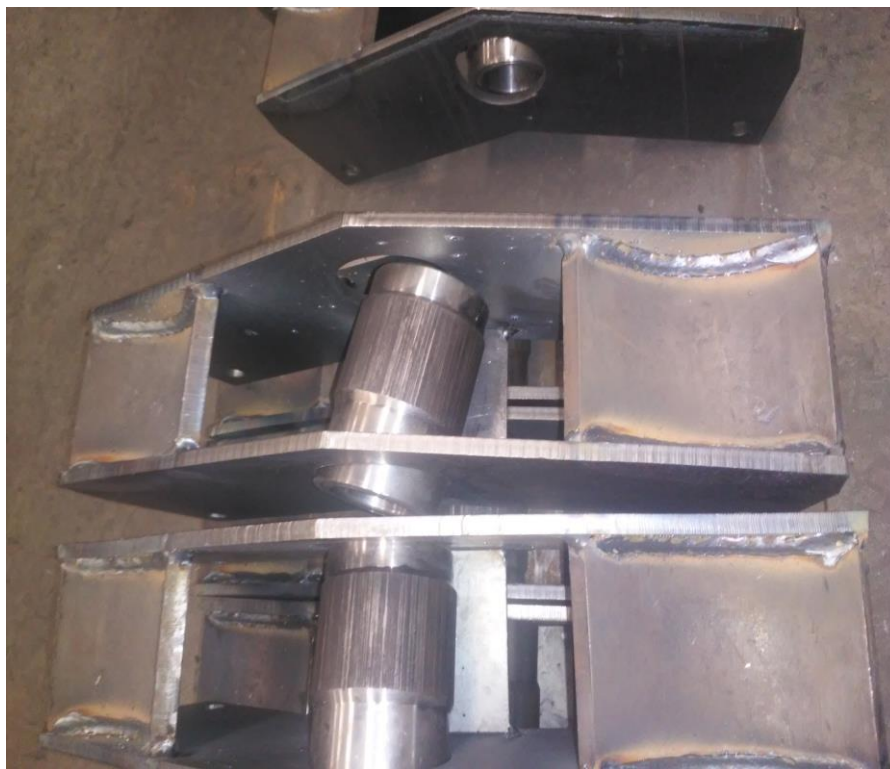
A seguir está ilustrado a estrutura dos itens que compõe a balança asa delta para pino de diâmetro de 50 mm.

O tubo central abriga as buchas e o pino e é fixo juntamente com o restante da estrutura da balança o atrito e conseqüente desgaste ocorre nas buchas e no pino e quando não é feita a substituição de um desses componentes ou dos dois o desgaste é transferido para o restante da balança tubo central e carcaça ou estrutura, embora existe no pino um canal de lubrificação que pode ser único ou duplo muitas vezes esta lubrificação é negligenciada por usuários e mantenedores e uma vez que o desgaste atinge a estrutura da balança a mesma está condenada sendo inviável economicamente sua recuperação.

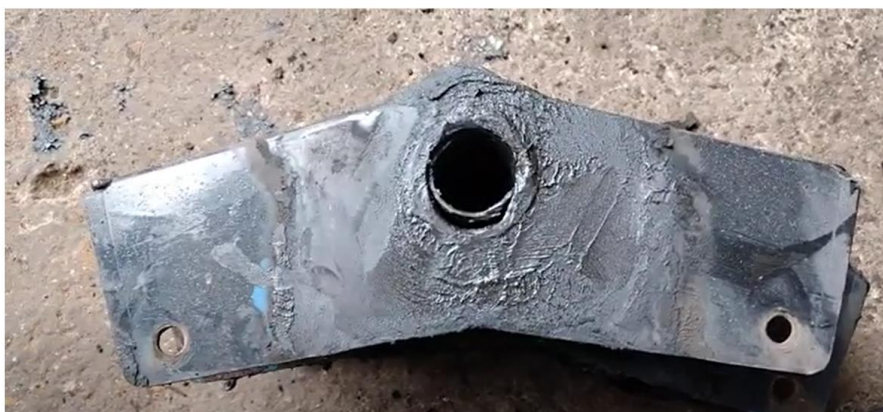
Balança condenada, o desgaste se alastrou para toda a estrutura da balança.

As balanças de suspensão possuem atualmente uma concepção muito arcaica quanto ao seu arranjo construtivo, pois é um item inteiriço ou monobloco aonde todos os itens do conjunto são unidos por uniões soldadas oque não possibilita a substituição dos itens conforme seu desgaste. Analisando este componente podemos propor uma melhoria em seu projeto construtivo de modo que seja possível substituir os componentes desgastados preservando sua estrutura ou carcaça.

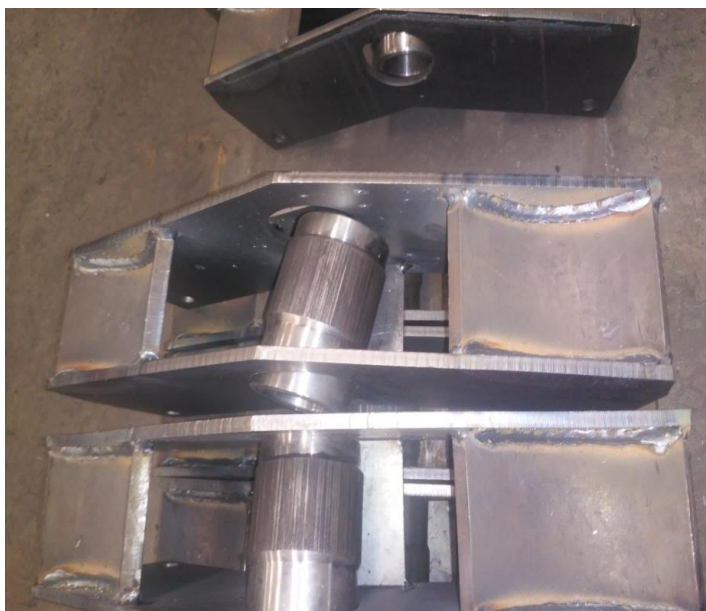
Para além das alterações metalúrgicas que compreendem a substituição do aço aplicado nos pinos e buchas a nova concepção para as balanças de suspensão também contempla um novo desenho para o eixo vazado que pode ser observado na figura 15.

Figura 15– Cortesia Arbolite Artefatos de Borracha

A atual concepção prevê um eixo vasado que abriga as buchas por conformação mecânica, as buchas são montadas a frio no eixo com uma ajuste de grande interferência e com o auxílio de prensa hidráulica, esta montagem confere ao conjunto extrema rigidez e confiabilidade da união entre as peças, porém gera grande tensão no conjunto montado e em alguns casos pode ocorrer o estrangulamento do diâmetro interno das buchas que pode acabar ficando menor que o pino impossibilitando a montagem final da balança de suspensão.
