**ANÁLISE DE ESTABILIDADE DE TALUDES DE CORTE EM ÁREAS DE
MINERAÇÃO: ESTUDO DE CASO**

Trabalho de Conclusão de Curso
apresentado à Faculdade de Engenharia
de Minas Gerais como parte das
exigências do curso de Engenharia Civil,
para a obtenção do título de Engenheira
Civil.

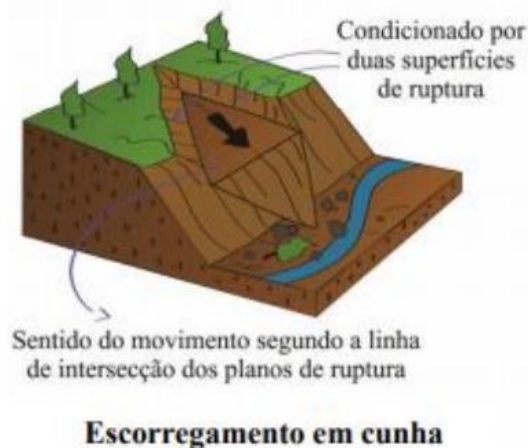
Figura 4. Escorregamento em cunha. Fonte: Brito (2014).

Carvalho et al. (2007) descrevem um terceiro tipo de escorregamento, conhecido como escorregamento em cunha (Figura 4), que ocorre em saprólitos e maciços rochosos. Esse tipo de escorregamento é caracterizado pela presença de dois planos de fraqueza que causam o deslocamento ao longo do eixo de interseção desses planos. Segundo Listo et al. (2022) esses processos são mais comuns em taludes artificiais (cortes/aterros) ou em encostas que foram expostas a um processo de desconfinamento natural, como erosões ou escorregamentos anteriores.

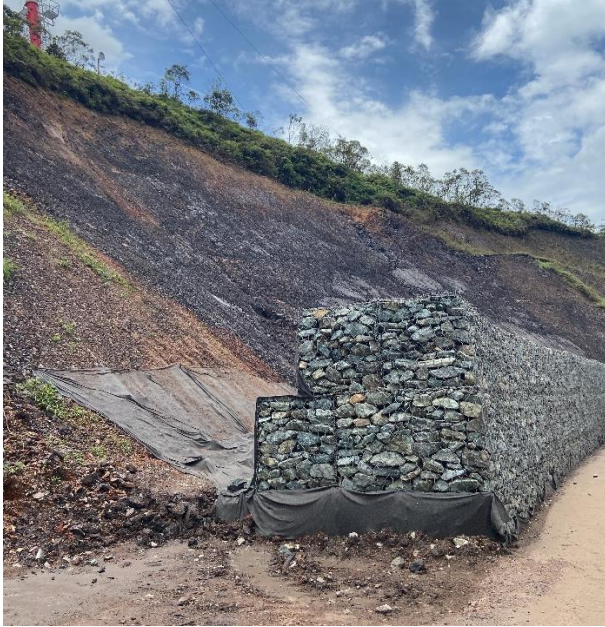
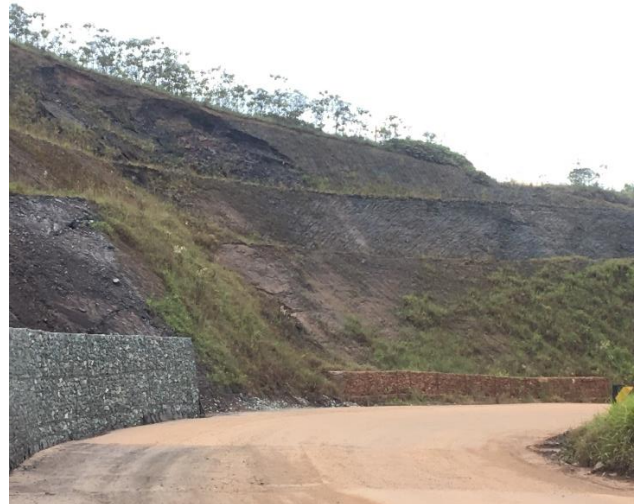
Figura 11 - a) Gabião sendo executado; b) Gabião existente.

Foi realizada uma visita técnica no dia 02/02/2023, na qual observou-se que, na região em estudo, estava sendo realizada a construção de um muro de gabião em um trecho, anterior a este estudo (Figura 11a), além da presença de um gabião já existente no local, como apresentado na Figura 11b.

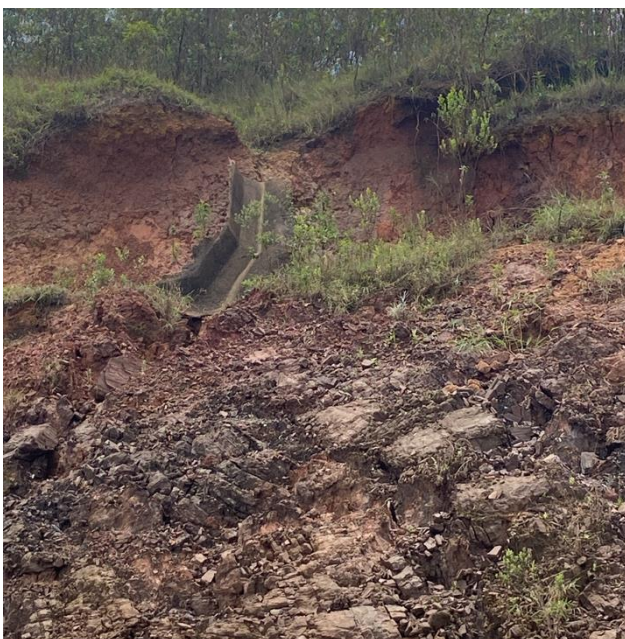
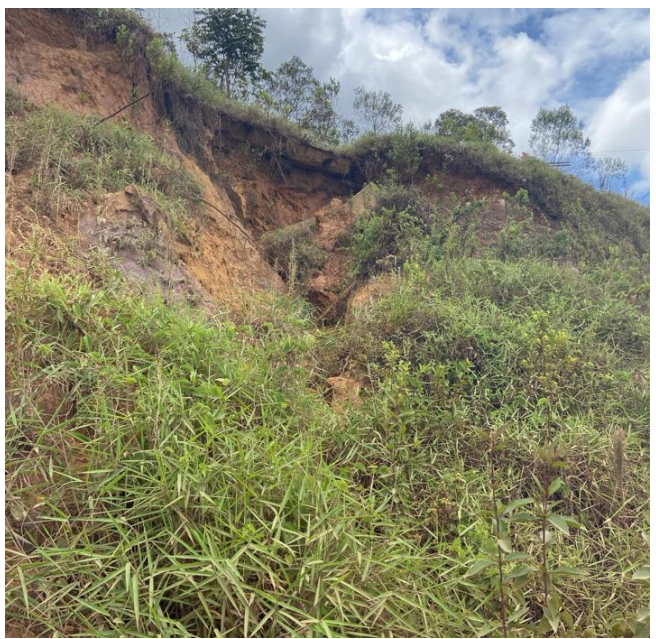
Figura 12 - Drenagem Superficial obstruída.

Além disso, verificou-se que na área existem escorregamentos, e erosões que provocaram a obstrução da drenagem superficial localizada em alguns pontos, conforme Figura 12.

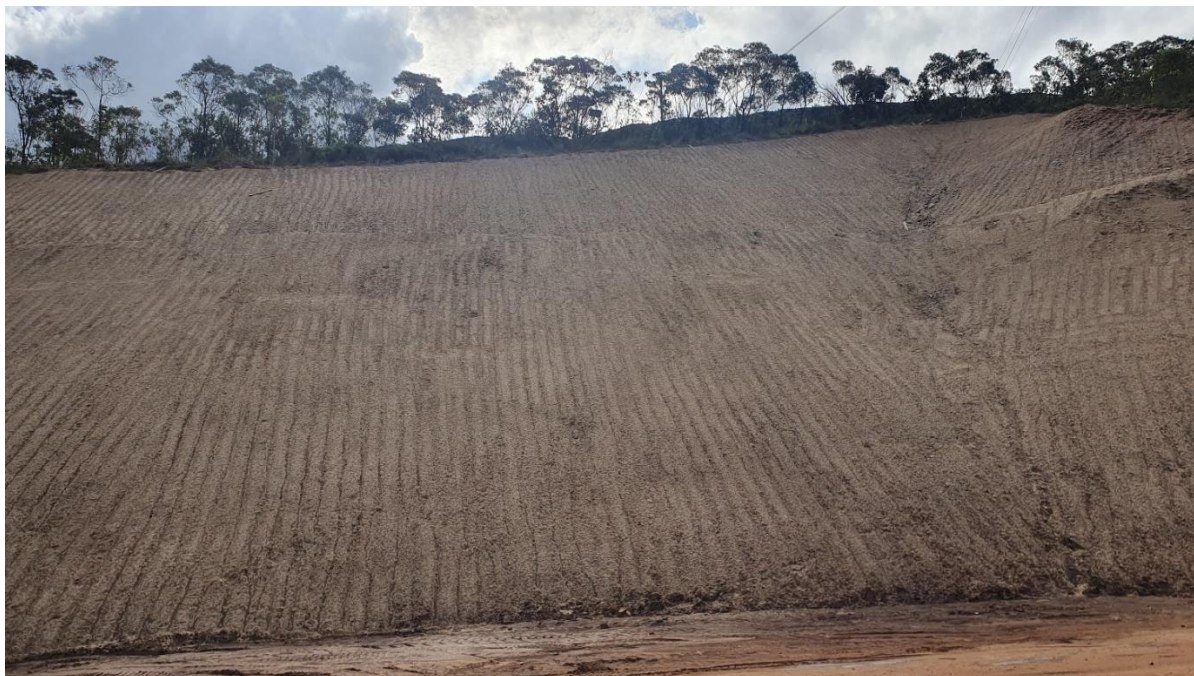
Figura 13 - Retaludamento executado em parte da área em estudo.

Também foi observado que um trecho da área em estudo estava sendo retalhada (Figura 13).

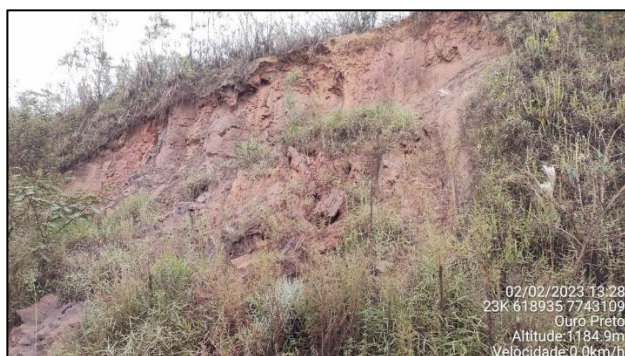
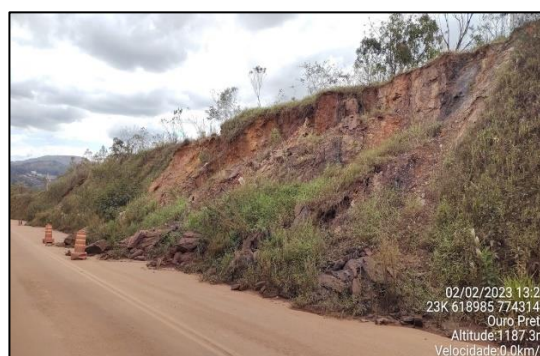
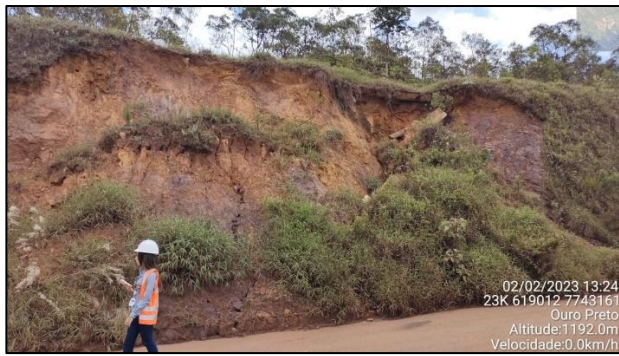
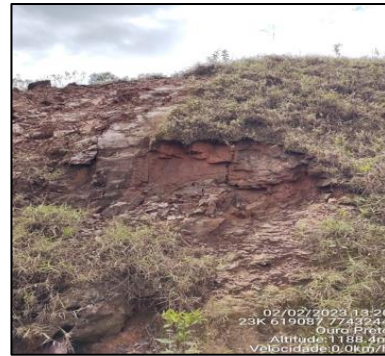
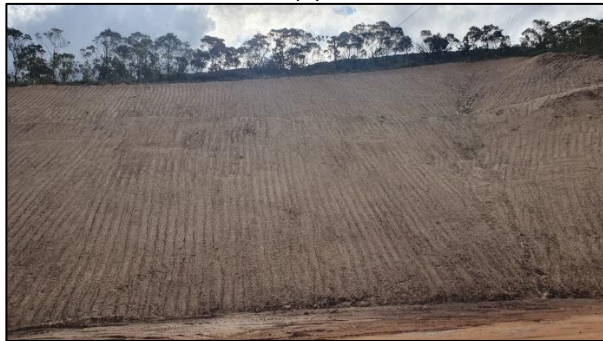
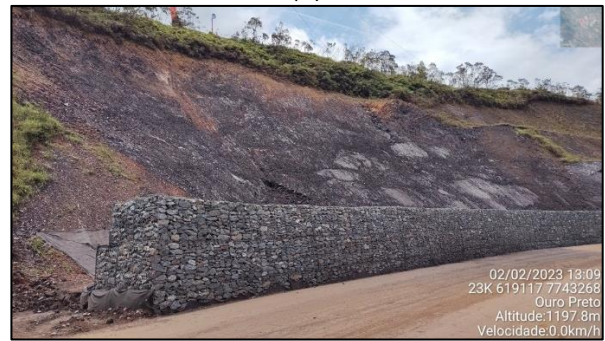
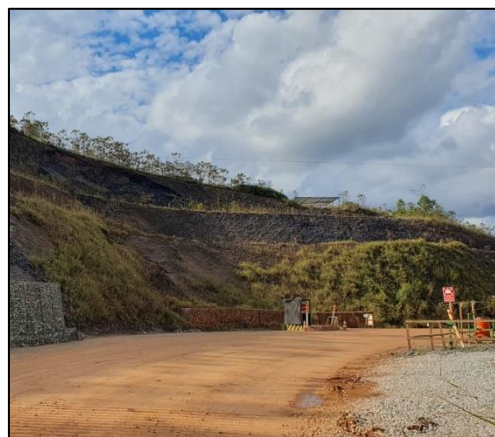
Figura 14 - Áreas da região em estudo: (a) Área 1; (b) Área 2; (c) Área 3; (d) Área 4; (e) Área 5; (f) Área 6 e (g) Área 7.

Como a região apresentava vários pontos com erosão ou escorregamento, dividiu-se a mesma em 7 (sete) áreas de forma a propor as soluções de cada uma de forma individual e mais assertiva. As áreas foram nomeadas como área 1, área 2, área 3, área 4, área 6 e área 7. A figura 14 apresenta a imagens das sete áreas que fazem parte da região do estudo.

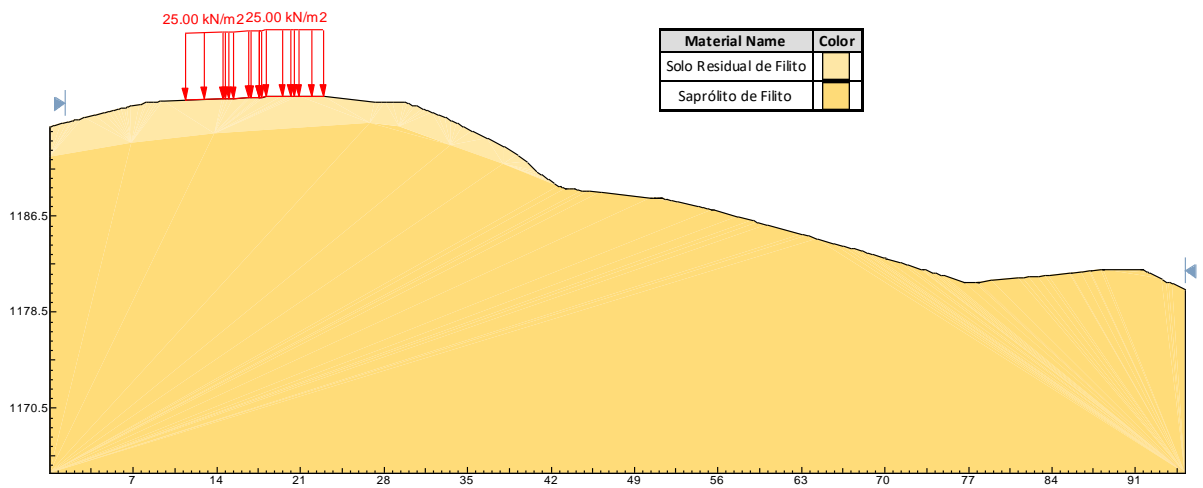
Figura 18 - Modelo computacional para o Cenário 1 – Seção B-B'.

Os modelos computacionais das análises do cenário 1 estão apresentados nas Figuras 17 a 23. Ressalta-se que foi considerado em todos os modelos um carregamento de 25 kN/m² pois na porção à montante destes taludes existe um acesso onde há tráfego de veículos.

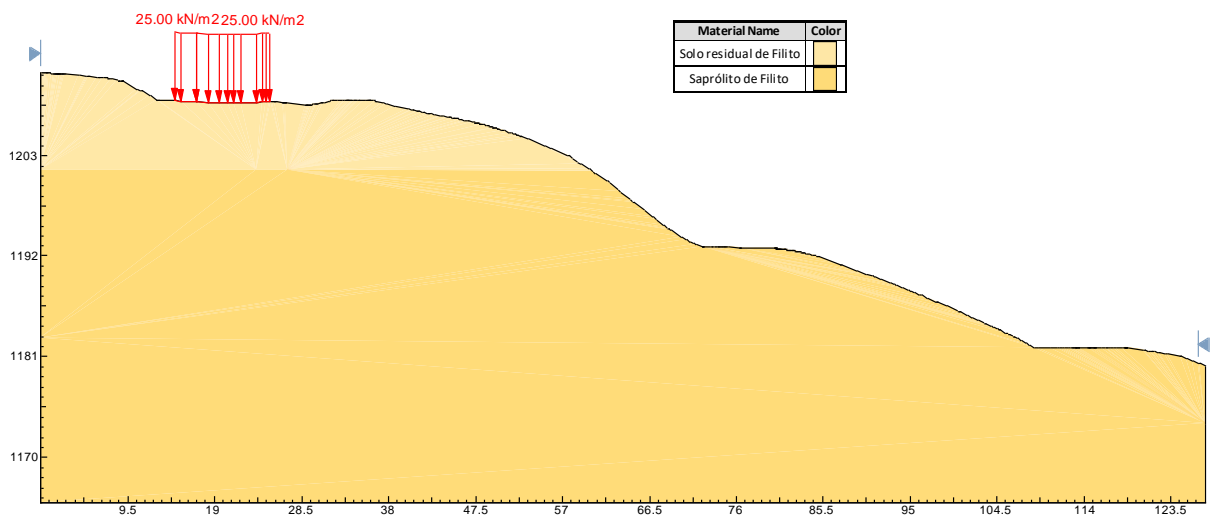
Figura 20 - Modelo computacional para o Cenário 1 – Seção D-D'.

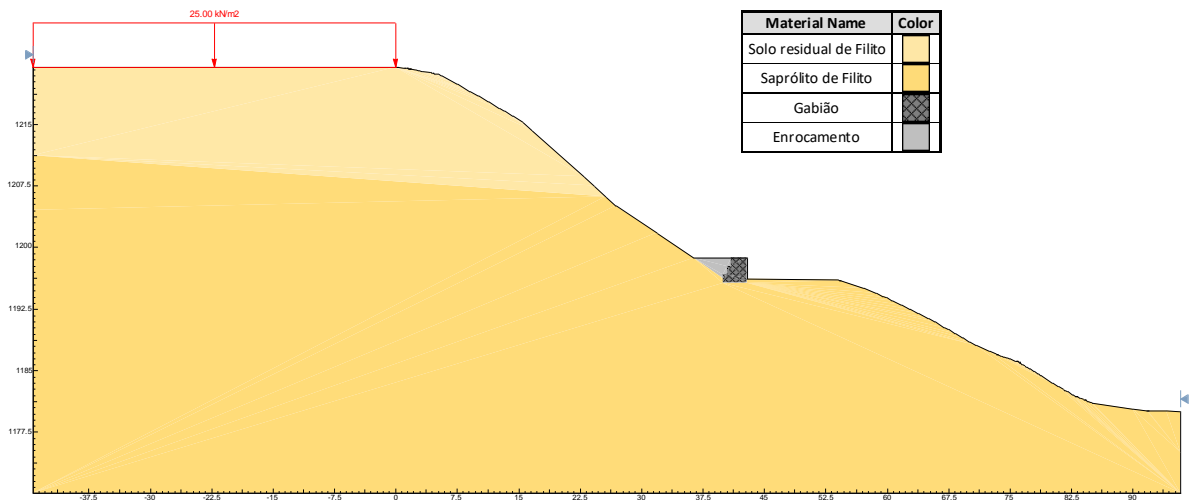
Figura 22 - Modelo computacional para o Cenário 1 – Seção F-F'.

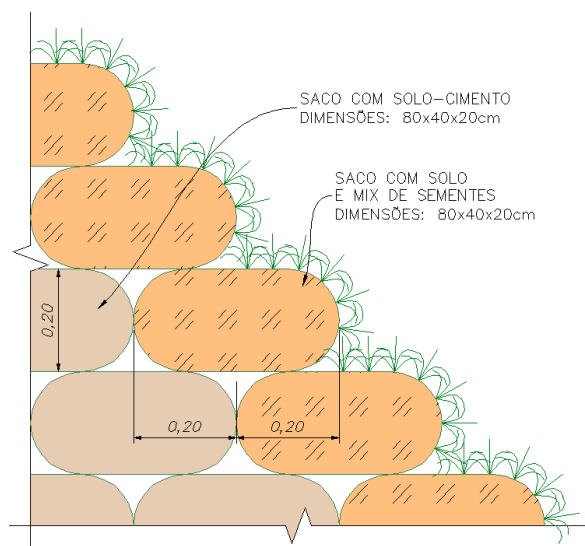
Figura 33 - Seção típica do rip-rap.

Destaca-se que a última “fileira” deverá ser protegida com os sacos previamente preenchidos com mix de solo e sementes, de forma a proteger superficialmente o talude e reconectando-o ao meio ambiente, conforme ilustrado na Figura 33.

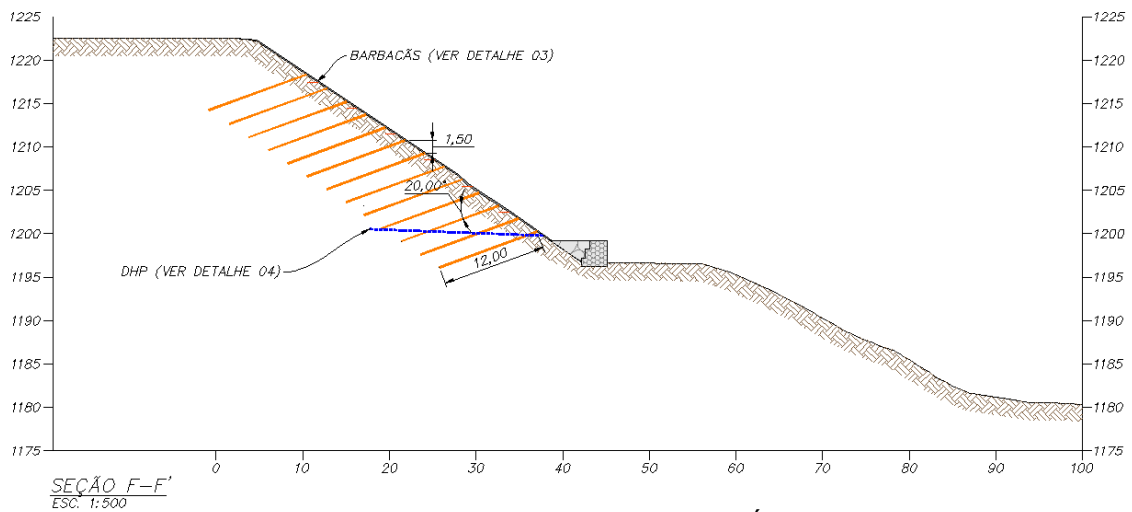
Figura 36 - Seção típica – Grampo – Área 6.

Na Figura 36 é apresentada uma seção típica da solução adotada para a área 6 e na Figura 37 a solução adotada para a área 7.

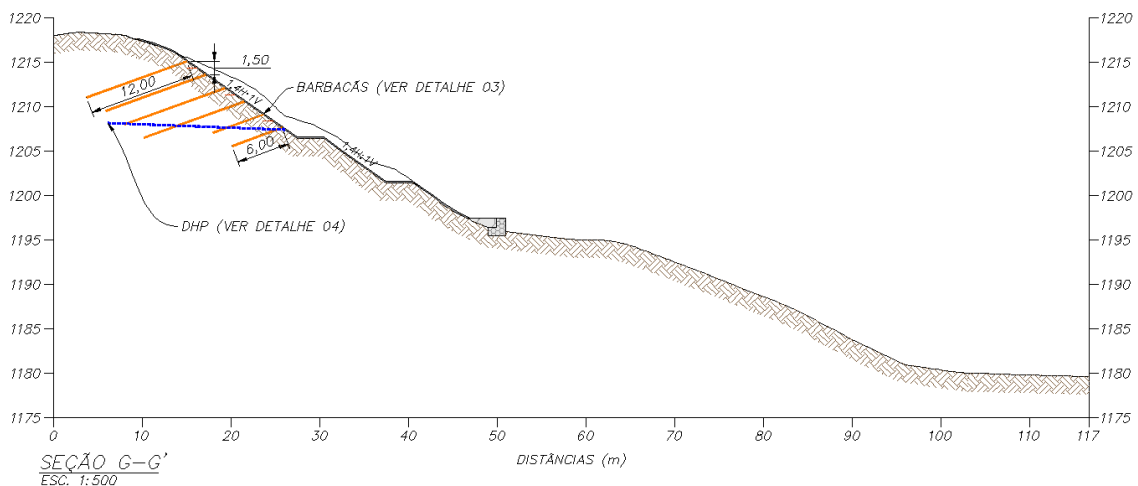
Figura 37 - Seção típica – Grampo – Área 7.

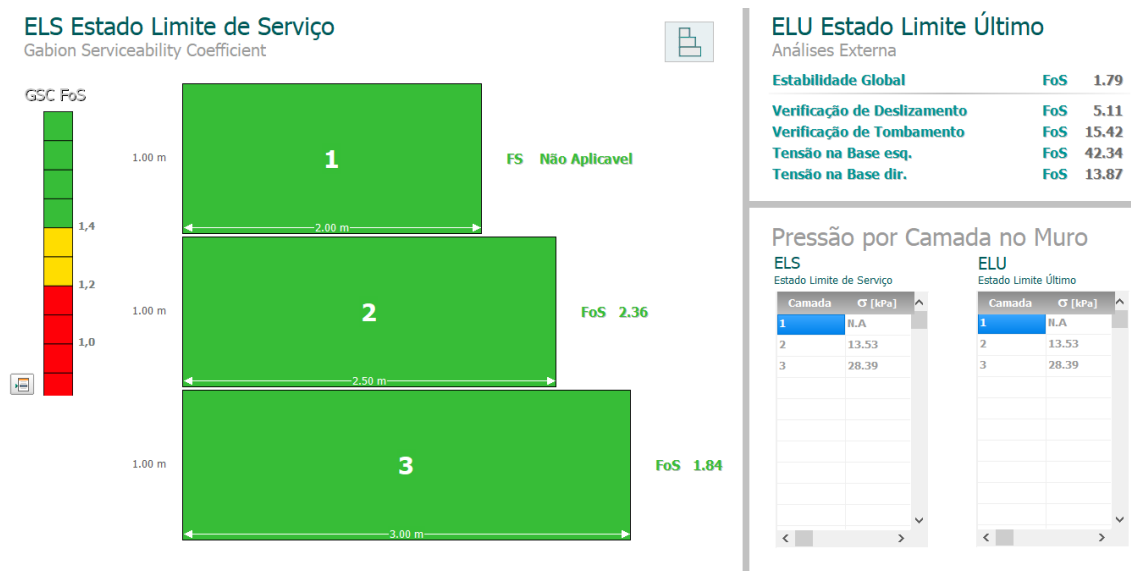
Figura 44 - Análise de segurança do muro de gabião existente na área 6 (seção F-F').

O resultado da análise de segurança do muro de gabião é apresentado na Figura 44.

Observa-se, conforme apresentado na Figura 44, que o muro de gabião existente apresenta-se estável dado as solicitações global, de deslizamento e tombamento às
