**ANÁLISE DE UMA EDIFICAÇÃO, IDENTIFICAÇÃO E SUGESTÕES
DE REPARAÇÃO DE ANOMALIAS PATOLÓGICAS E ADEQUAÇÕES
PREDIAIS:** propostas de reparação de anomalias patológicas e de
adequações em um edifício

BELO HORIZONTE - MG
DEZEMBRO/2021

Trabalho de Conclusão de Curso (TCC) apresentado ao Curso de Engenharia Civil da Faculdade de Engenharia de Minas Gerais (FEAMIG), como requisito para obtenção de título de bacharel em Engenharia Civil.

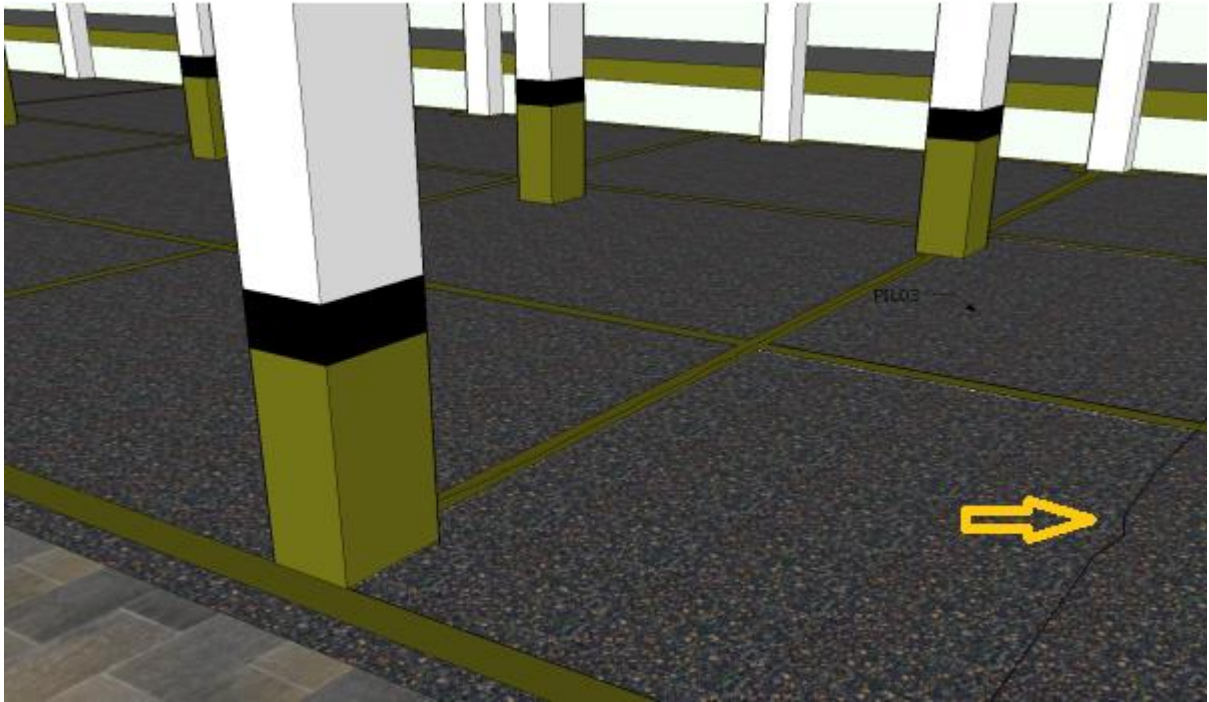
Figura 31 - Projeto do piso do pilotis – estacionamento 1 com afundamento/recalque

A Figura 31 apresenta um projeto que demonstra o piso do pilotis – estacionamento 1 com afundamento/recalque.

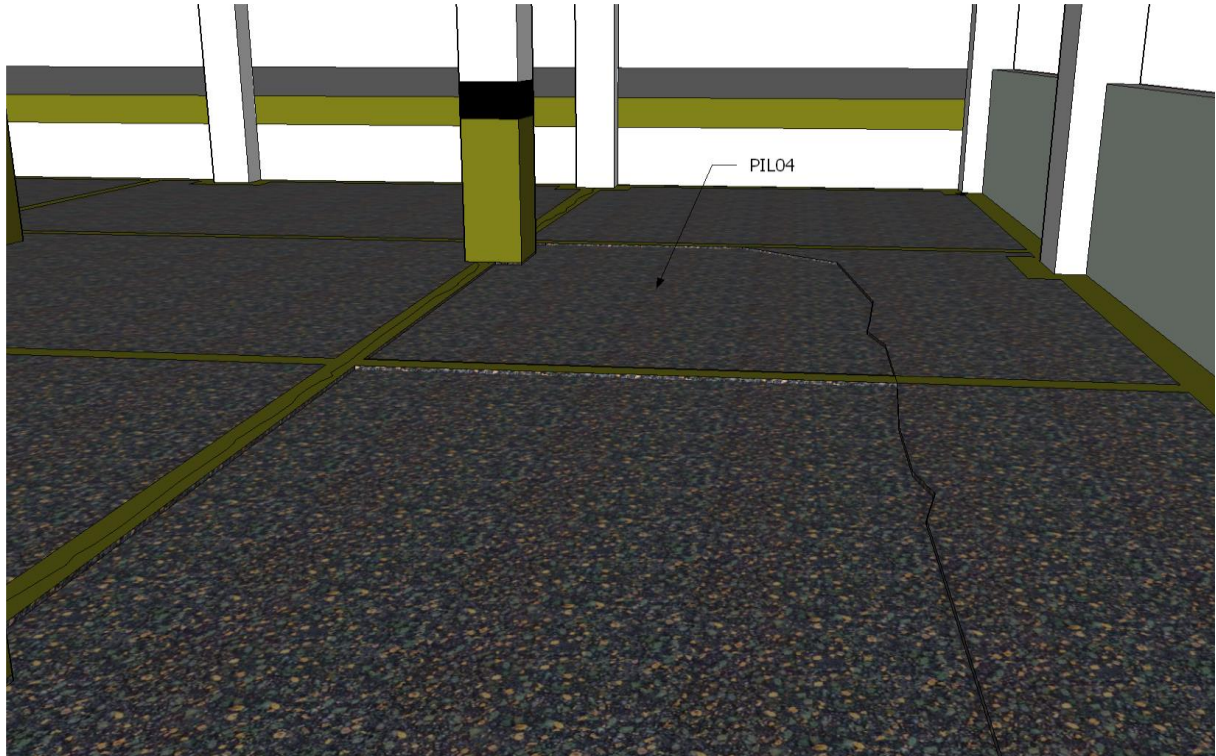
Figura 33 - Projeto do piso do pilotis – estacionamento 1 com afundamento/recalque.

A Figura 33 apresenta um projeto que demonstra o piso do pilotis – estacionamento 1 com afundamento/recalque.

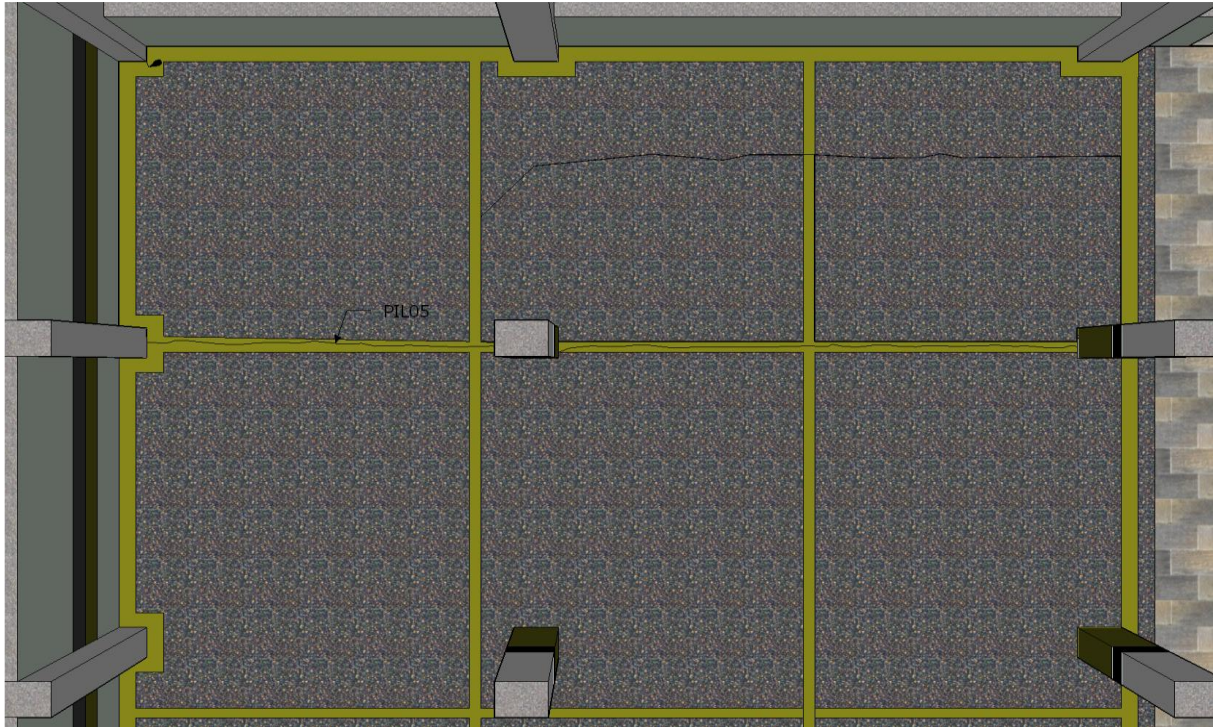
Figura 35 - Projeto do piso do pilotis – estacionamento 1 com trinca

A Figura 35 apresenta um projeto que demonstra o piso do pilotis – estacionamento 1 com trinca.

O surgimento de trincas em várias partes do piso de concreto do estacionamento 1 foi ocasionado pelo adensamento do solo e agravado pela constante movimentação de veículos neste local. Dentre as prováveis causas, pode-se afirmar que os mesmos podem estar sob o efeito de impacto, bem como devido a deslocamentos. Podem ainda estar sendo ocasionadas por consequência de estado de tensão na superfície e pela variação térmica, gerando a dilatação e contração dos materiais.

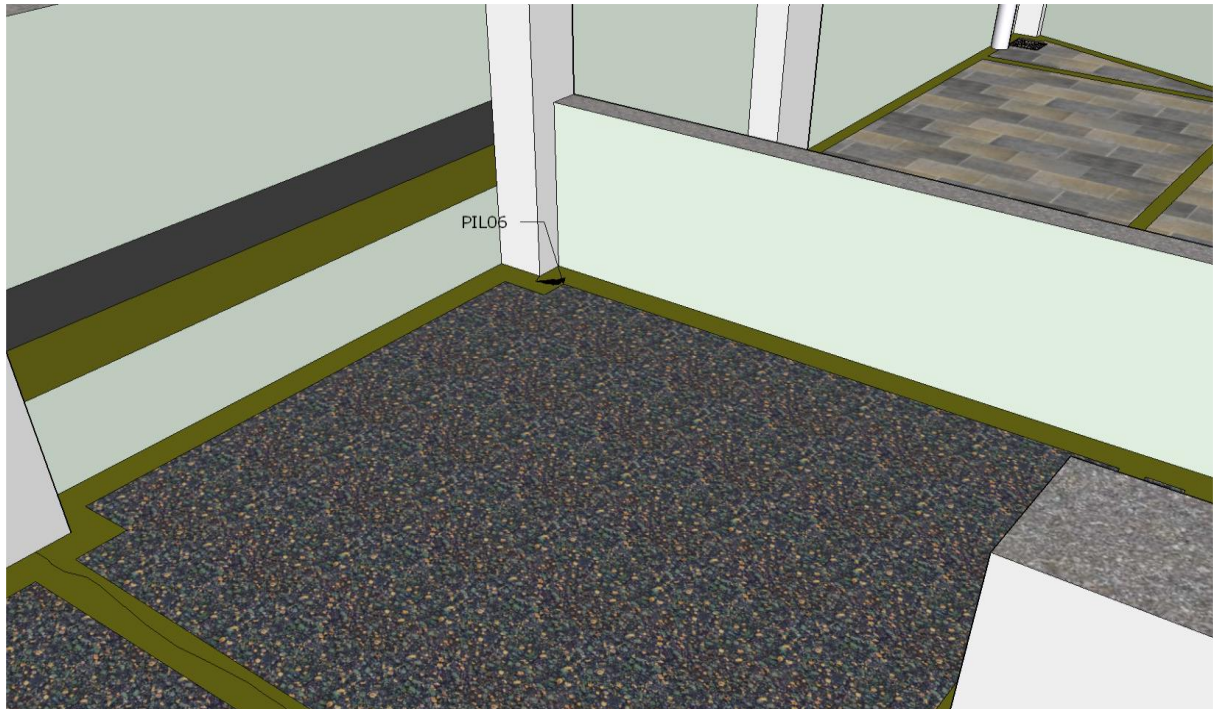
Figura 37 - Projeto de recalque no aterro do estacionamento coberto/pilotis.

A Figura 37 apresenta um projeto que demonstra recalque no aterro do estacionamento coberto/pilotis.

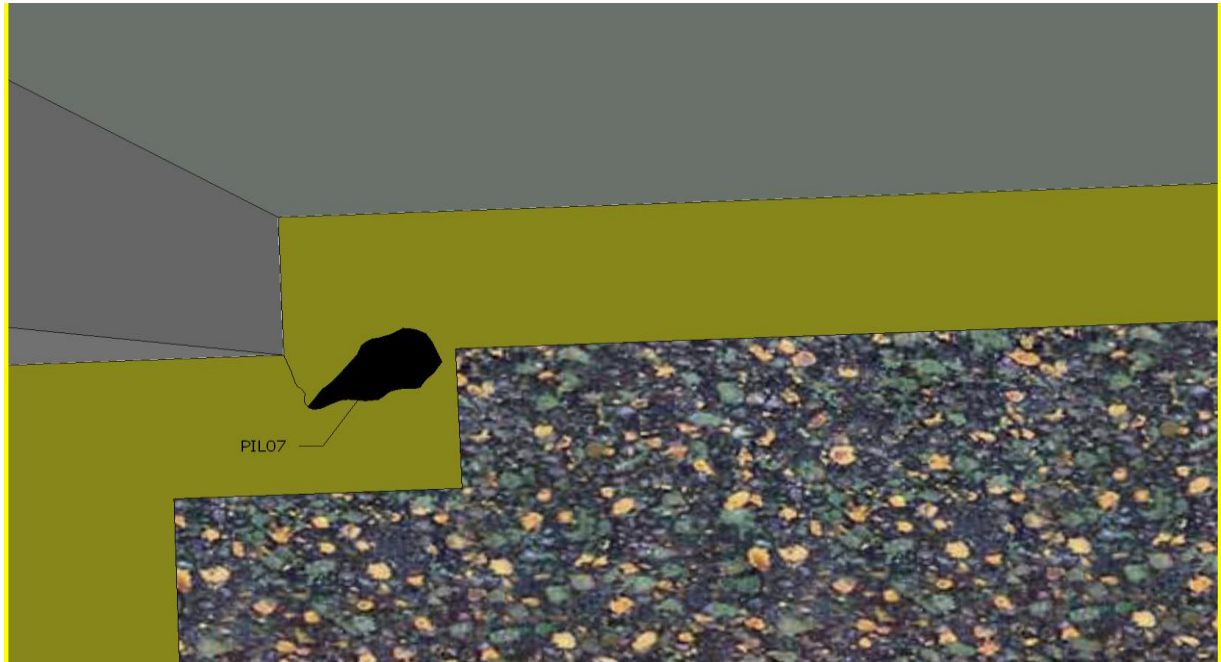
Figura 39 - Projeto de ponto de observação do recalque aterro estacionamento coberto/pilotis

A Figura 39 apresenta um projeto que demonstra um ponto de observação do recalque aterro estacionamento coberto/pilotis.

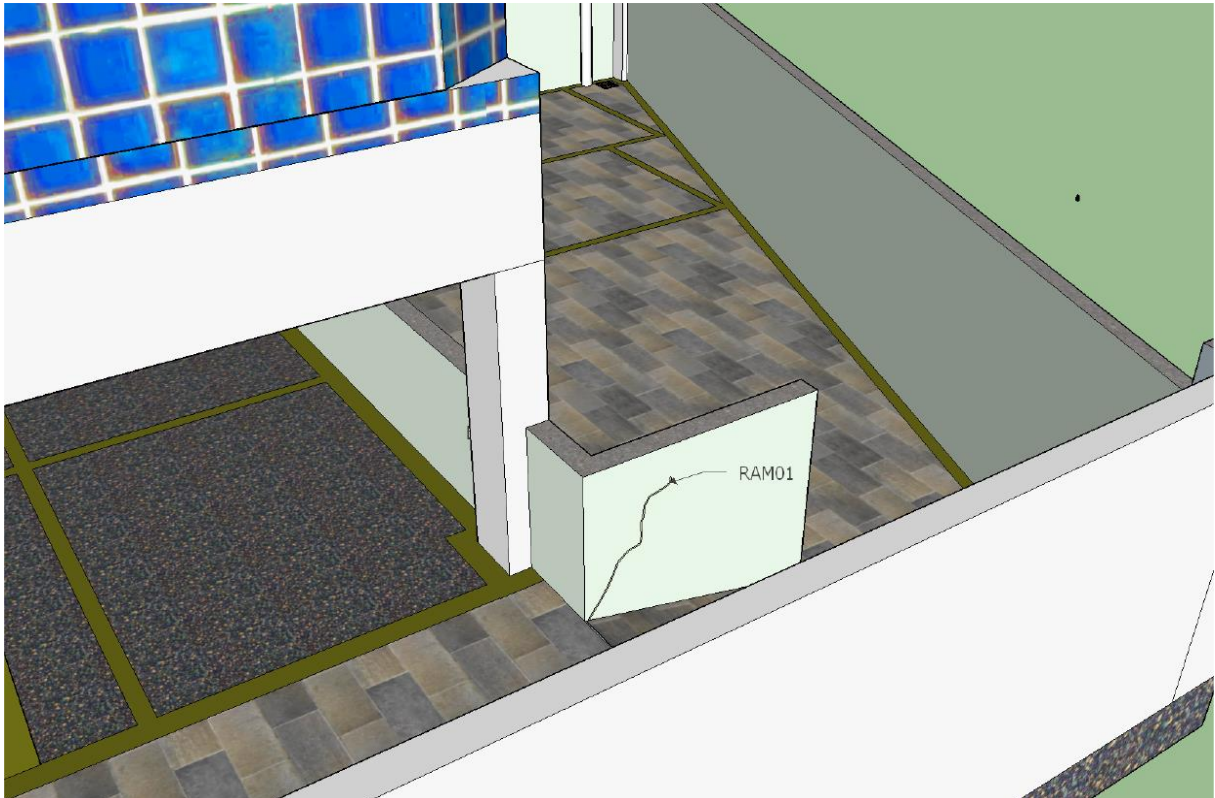
Figura 41 – Projeto da trinca na parede guarda corpo da rampa de acesso no estacionamento 2

A Figura 41 apresenta um projeto que demonstra uma trinca na parede guarda corpo da rampa de acesso no estacionamento 2.

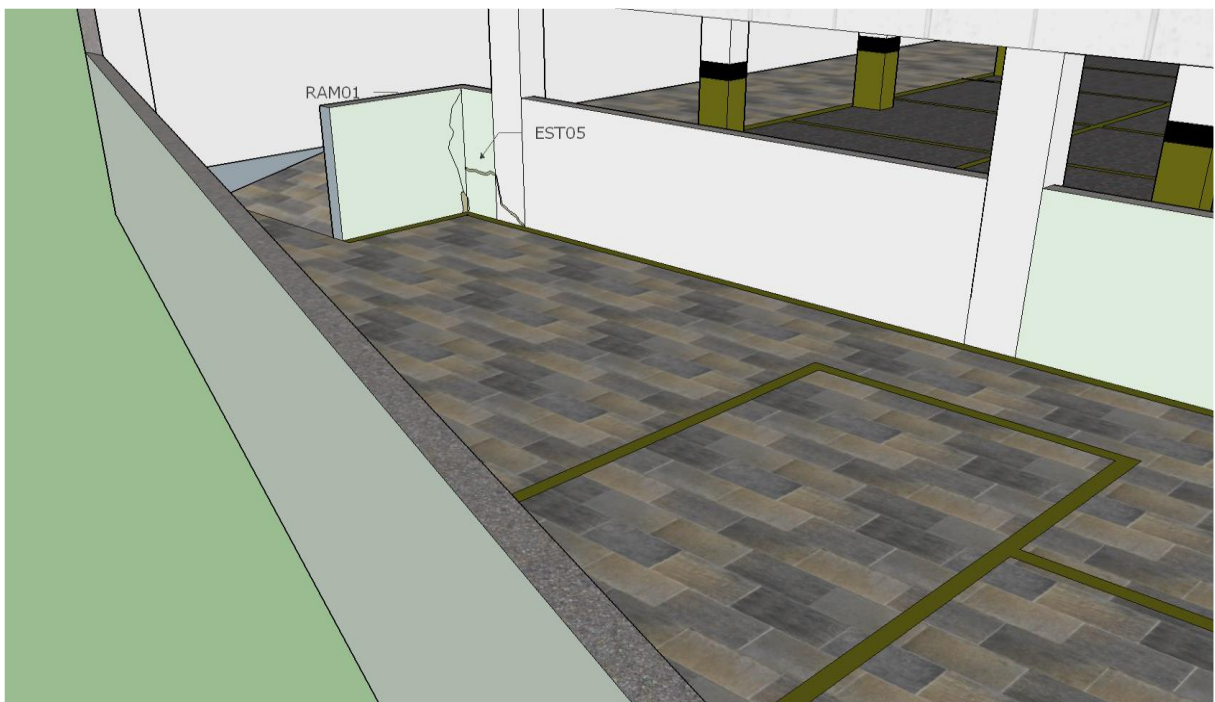
Figura 43 – Projeto da trinca no muro de contenção e desnível entre os estacionamentos 1 e 2

A Figura 43 apresenta um projeto que demonstra uma trinca no muro de contenção e desnível entre os estacionamentos 1 e 2.

Devido ao recalque do solo e a movimentação diária de veículos, um dos lados do muro de contenção perdeu a estabilidade existente que o solo mantinha e passou a receber diretamente as forças também advindas da movimentação dos veículos. Contudo houveram deslocamentos ocasionando essas trincas em boa parte do muro de contenção. Dentre as prováveis causas pode-se citar movimentação térmica entre dois materiais com coeficiente de dilatação térmica distintos, seção muito extensa.

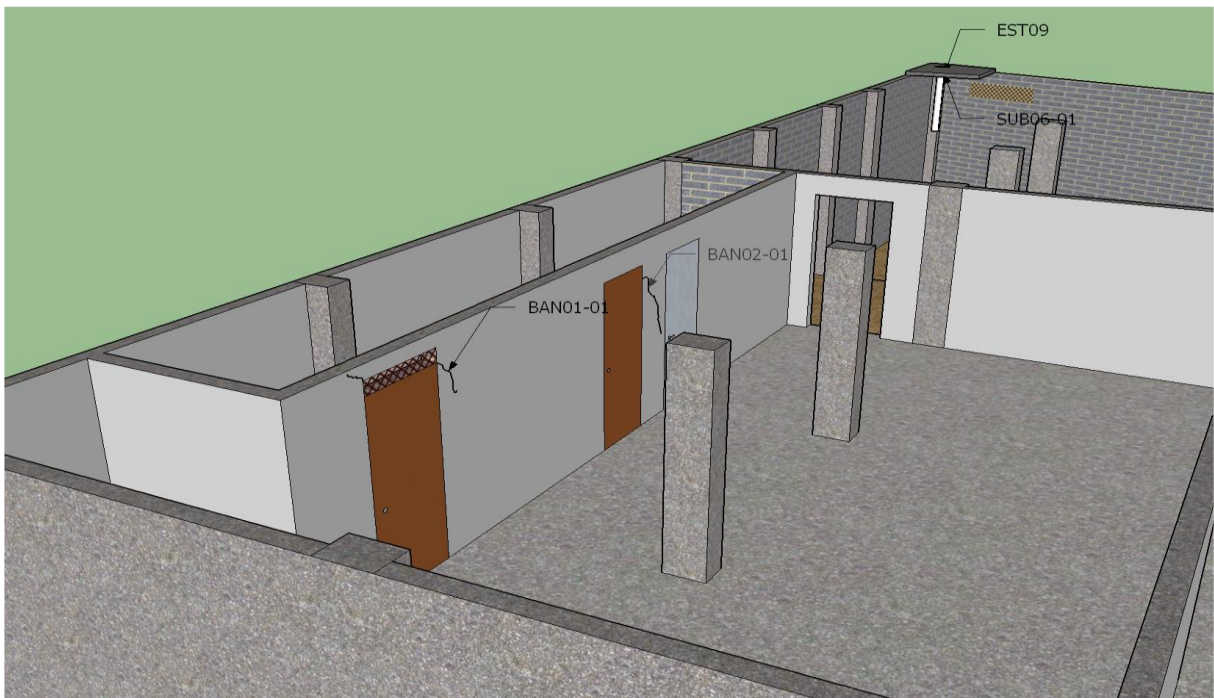
Figura 46 – Projeto dos banheiros do subsolo 1

A Figura 46 apresenta um projeto que demonstra trincas nos banheiros do subsolo 1.

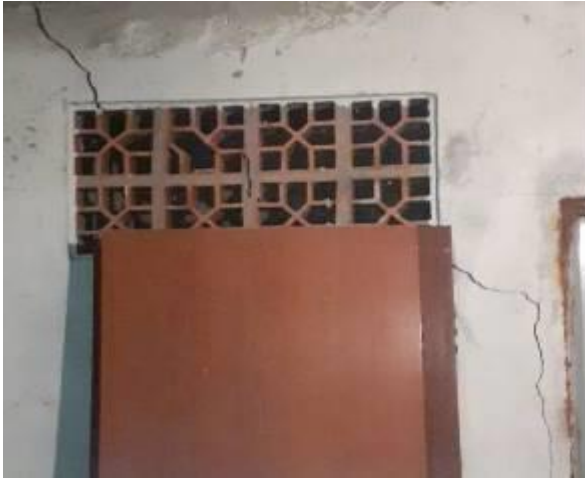
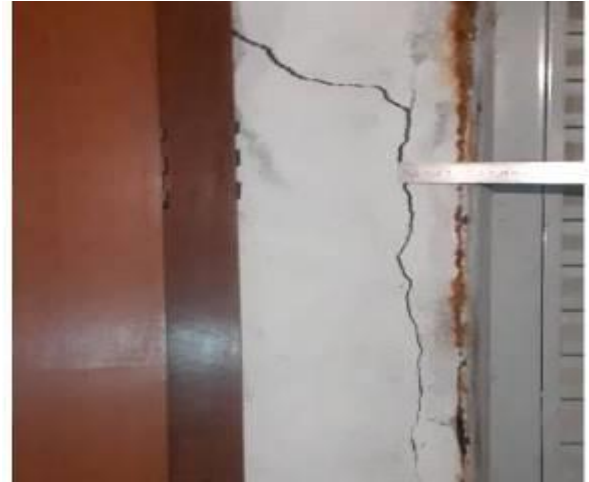
As Figuras 47 e 48 apresentam fotos dos banheiros do subsolo 1, o qual foram encontradas rachaduras.

A última adequação civil executada na laje do estacionamento 2 adicionou uma sobrecarga não prevista na estrutura existente, possibilitando a instabilidade da fundação e conseqüentemente a movimentação do solo, ou seja, recalques de fundação conseqüentes de deslocamento do solo, contribuindo para o surgimento das trincas nas paredes dos banheiros. Tem-se ainda que as trincas podem ter sido causadas devido à variação de temperatura dos materiais.

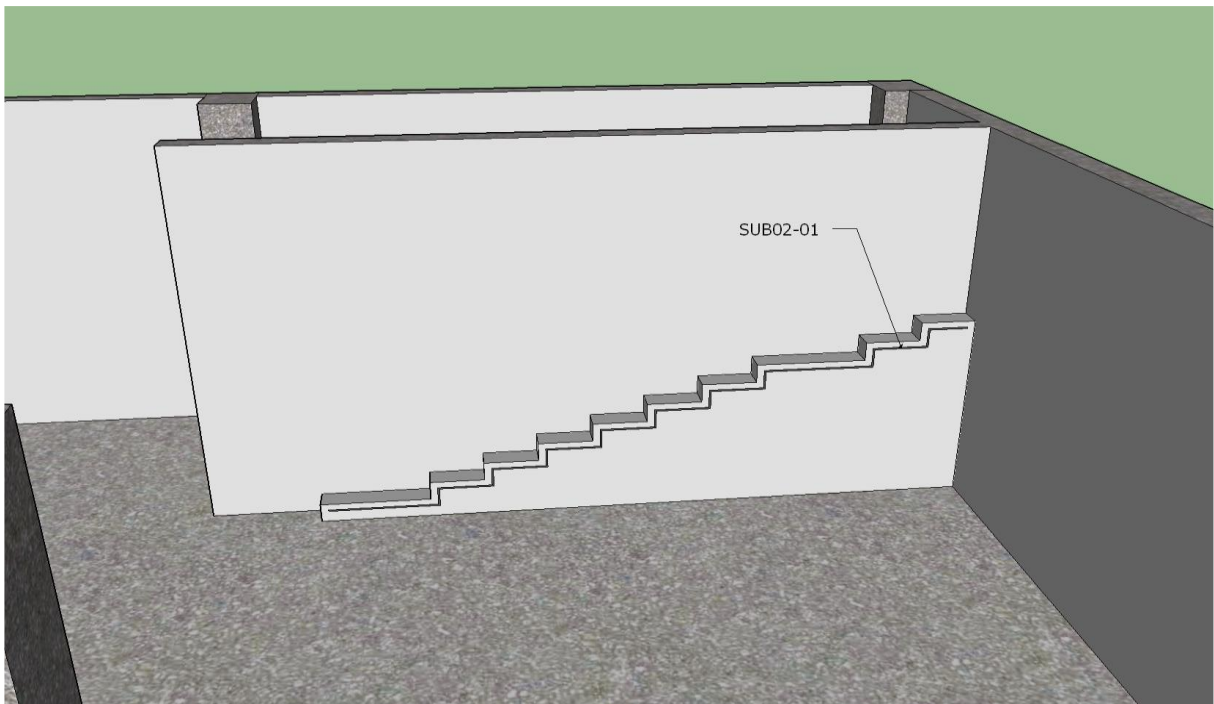
Figura 49 – Projeto da rachadura na flecha do subsolo 1

A Figura 49 apresenta um projeto que demonstra rachadura na parede da escada de acesso ao subsolo 1.

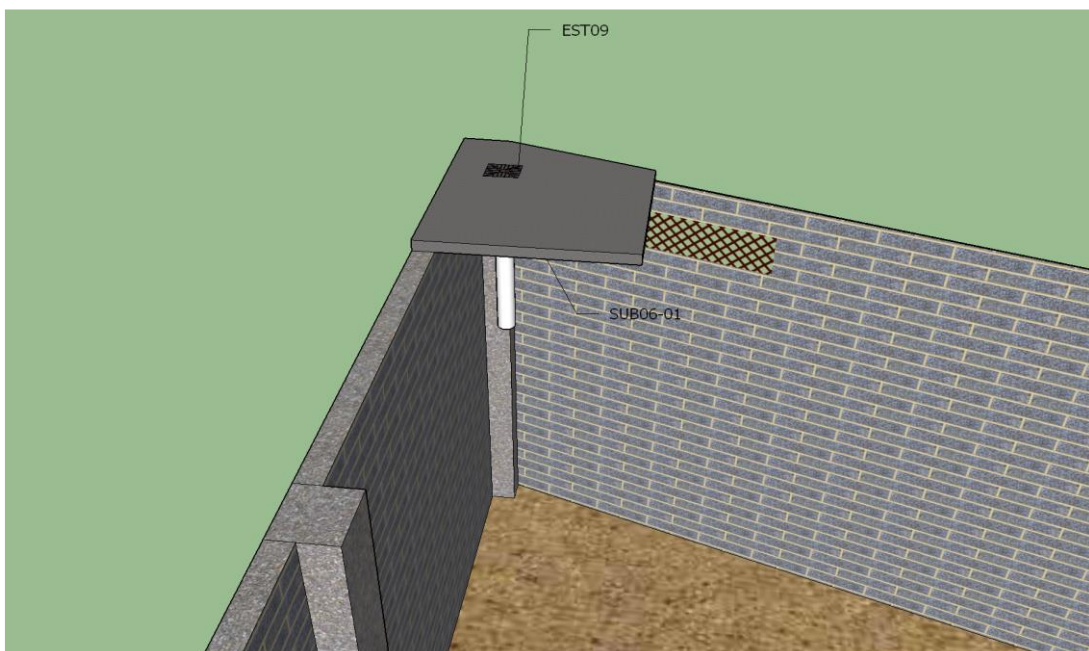
Figura 51 – Projeto um sistema de drenagem de água pluvial não concluído no piso estacionamento descoberto do subsolo 2

A Figura 51 apresenta um projeto que demonstra um sistema de drenagem de água pluvial não concluído no piso estacionamento descoberto do subsolo 2.

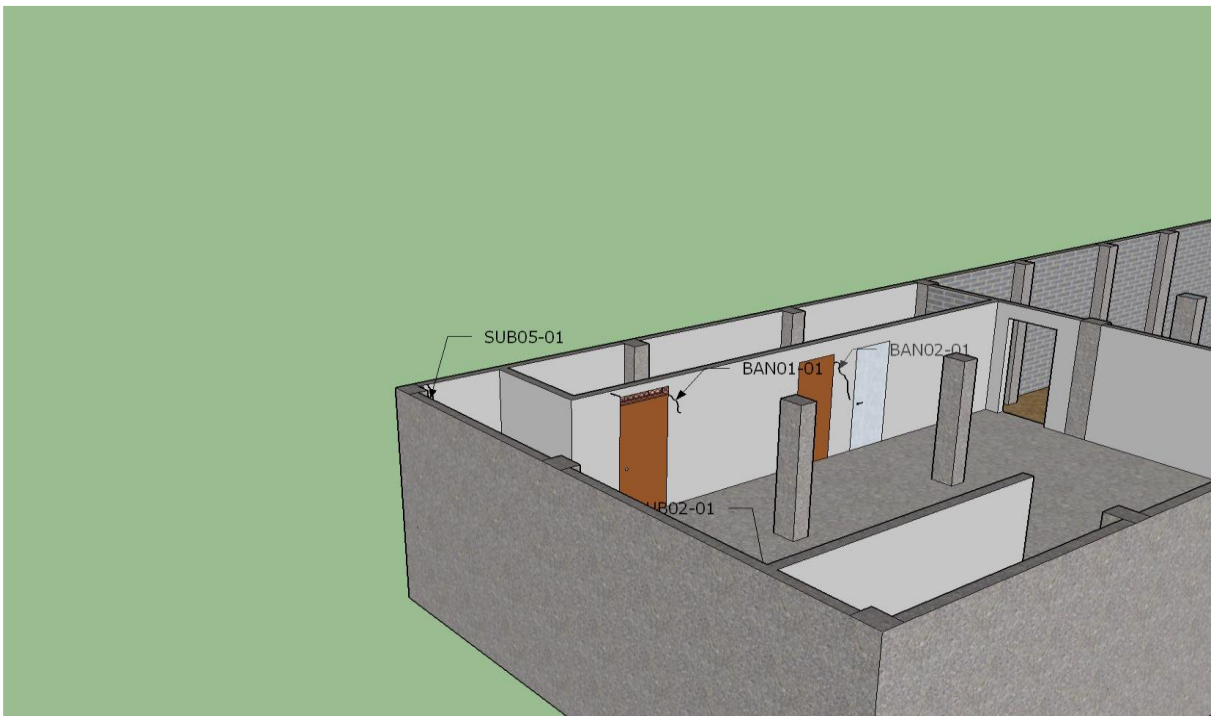
Figura 54 - Projeto de trincas atrás da parede de contenção da laje no subsolo 1

A Figura 54 apresenta um projeto que demonstra trincas atrás da parede de contenção da laje no subsolo 1.

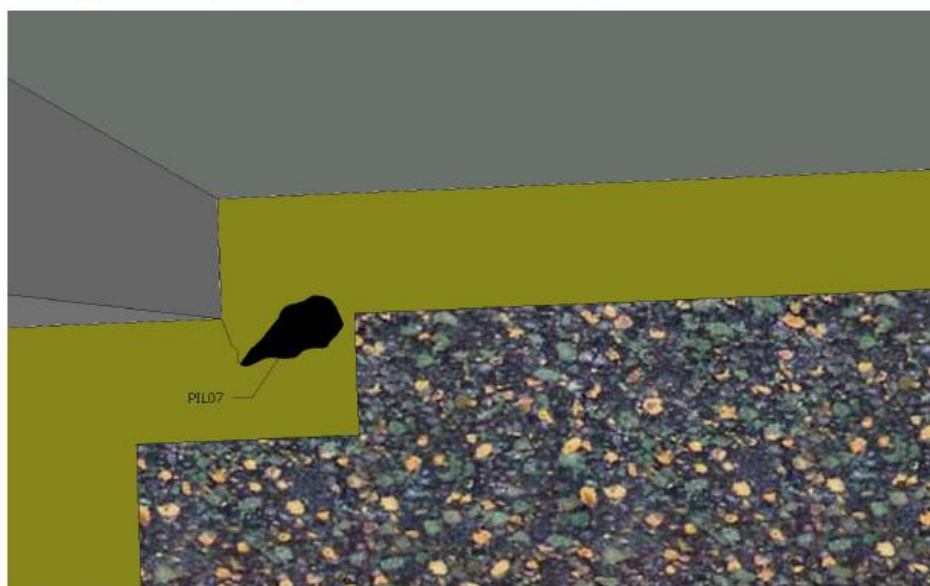
Figura 04 - Projeto do piso com afundamento/recalque do estacionamento 1

Na Figura 04 é apresentado o projeto, o qual demonstra o piso com afundamento/recalque localizado no pilotis do estacionamento 1 do Condomínio do Edifício Luiz Ferreira Maciel.

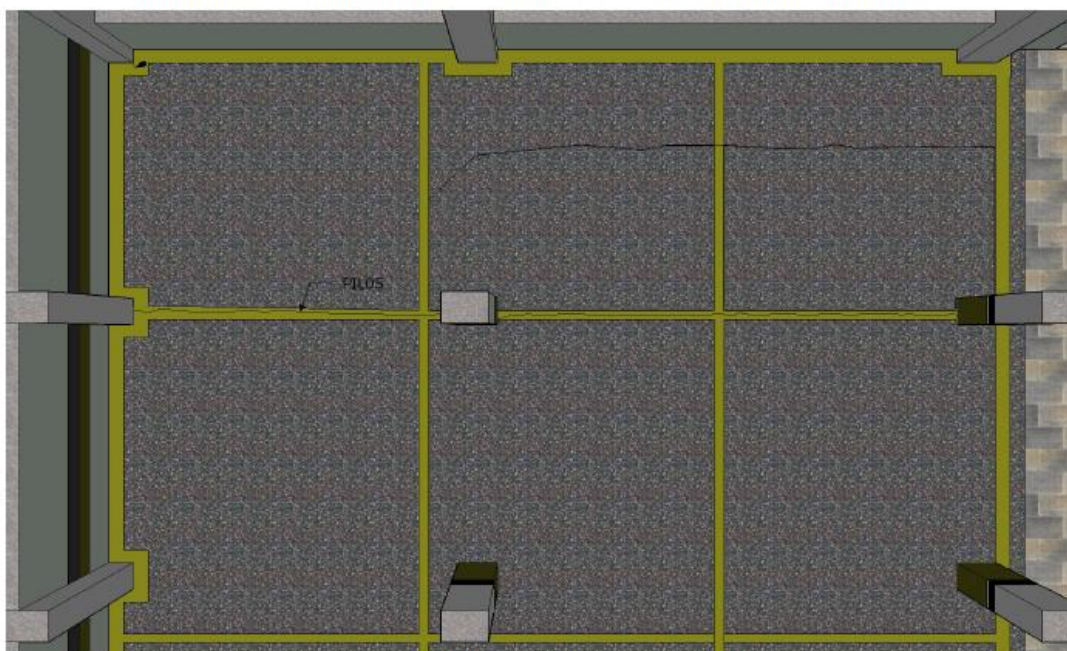
Figura 06 - Projeto do piso do pilotis – estacionamento 1 com trinca

A Figura 06 apresenta um projeto que demonstra o piso do pilotis – estacionamento 1 com trinca.
